FICHAS DE LOS ELEMENTOS CATALOGADOS

CORRAL DEL TROMPEZ

FICHA N°

F1

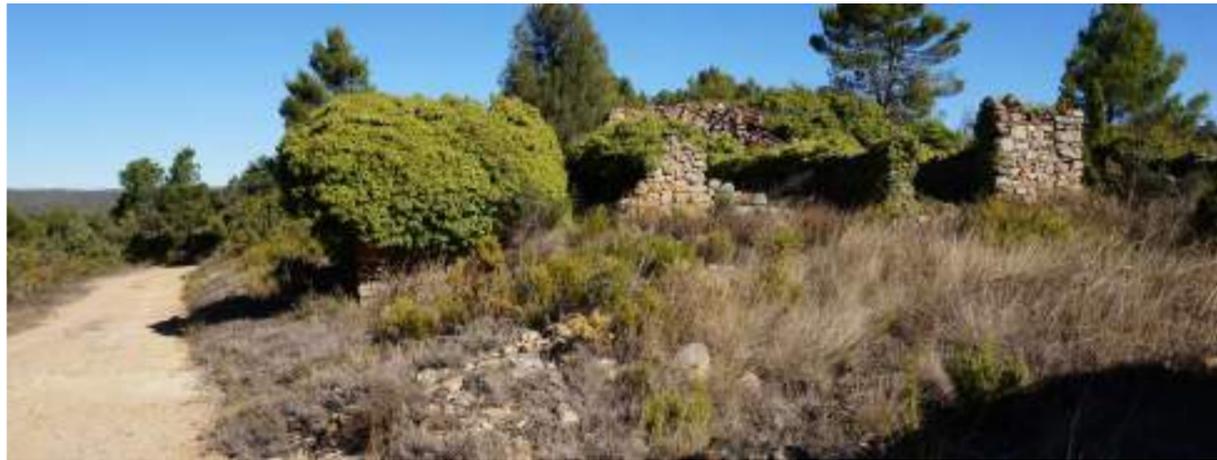
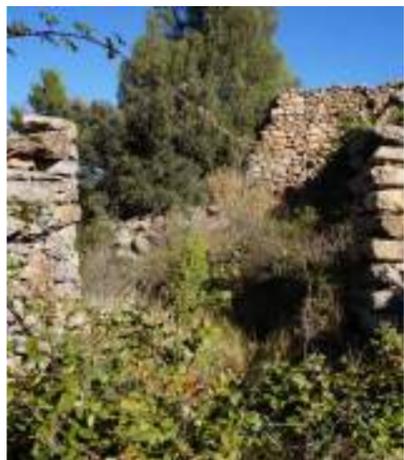
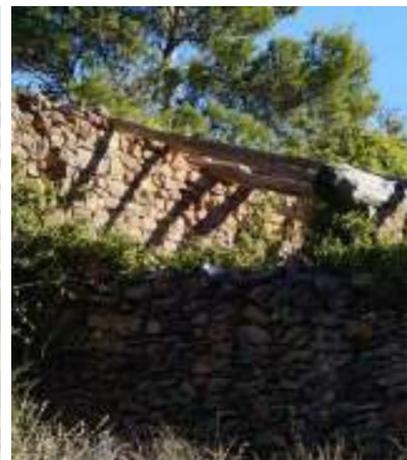
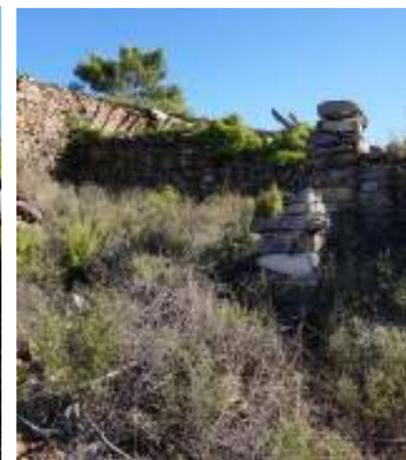
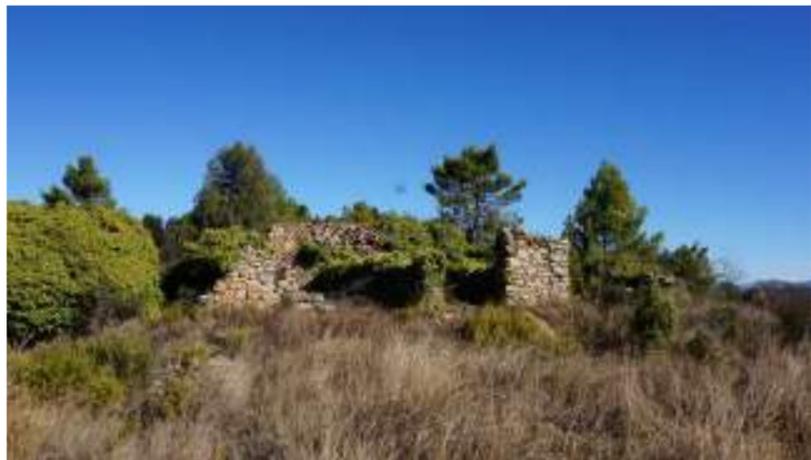
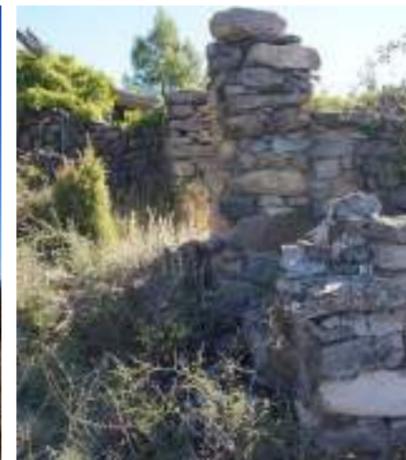
REPORTAJE FOTOGRÁFICO

Construcción agraria tradicional de piedra en seco, originalmente con techo a una vertiente en el que se emplearon vigas de madera y cañas. Escasas aberturas al exterior debido a que este tipo de construcciones vuelcan al interior. Se aprecian cuatro subdivisiones que originalmente estaban destinadas a albergar el ganado. En cuanto a la estructura, erosionada por el paso del tiempo, se observa gruesos muros de carga que sustentan el forjado y cubierta tradicional que en la actualidad se ha desplomado. La técnica constructiva de este elemento se considera Bien de Interés Cultural.

<input type="checkbox"/> corrosión	<input checked="" type="checkbox"/> desplome	<input checked="" type="checkbox"/> vegetación
<input type="checkbox"/> humedades	<input type="checkbox"/> deformaciones	<input checked="" type="checkbox"/> filtraciones
<input checked="" type="checkbox"/> suciedad	<input checked="" type="checkbox"/> grietas	<input checked="" type="checkbox"/> vandalismo
<input checked="" type="checkbox"/> pérdida de volúmen	<input type="checkbox"/> fisuras	<input type="checkbox"/> eflorasencias
<input type="checkbox"/> improntas	<input type="checkbox"/> elementos impropios	<input checked="" type="checkbox"/> deterioro
<input type="checkbox"/> erosión superficial	<input checked="" type="checkbox"/> ataques biológicos

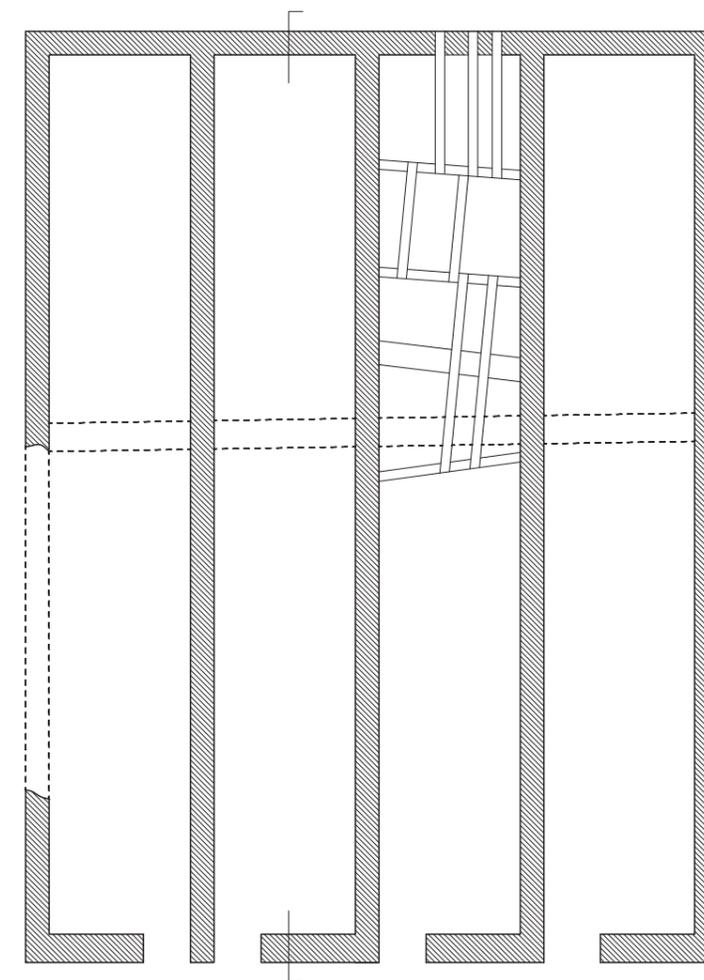
PLANTA GENERAL | ESCALA 1:150

En la actualidad se encuentra la mayor parte de la construcción desplomada, quedando al descubierto la estructura de vigas y viguetas de madera y algunas tejas sobre ella. Los muros perimetrales perduran y el interior está deteriorado.

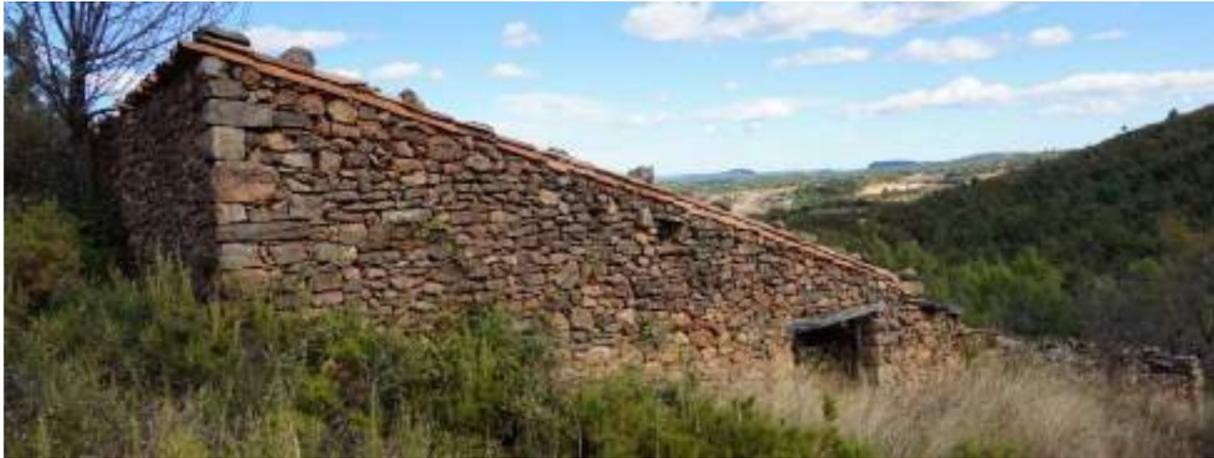
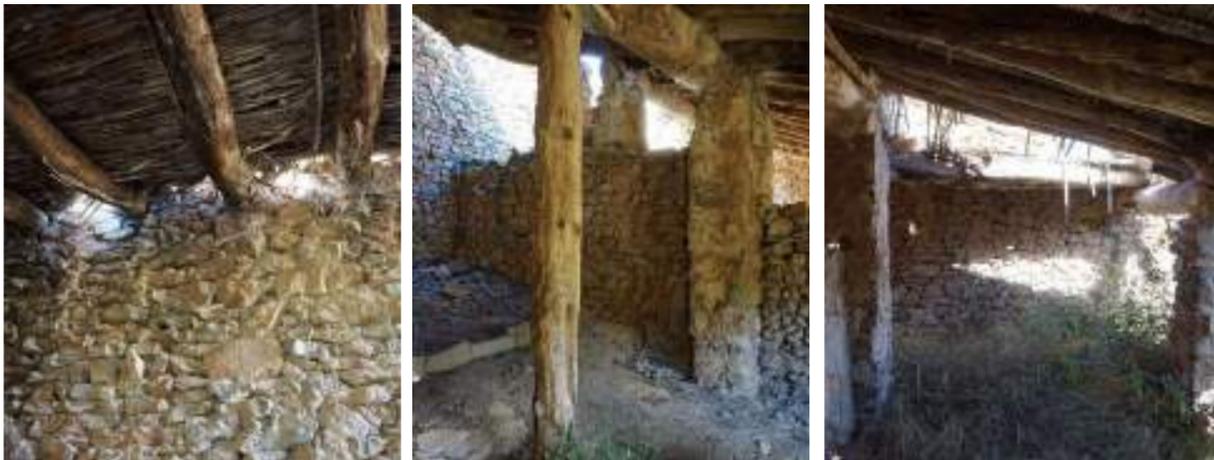
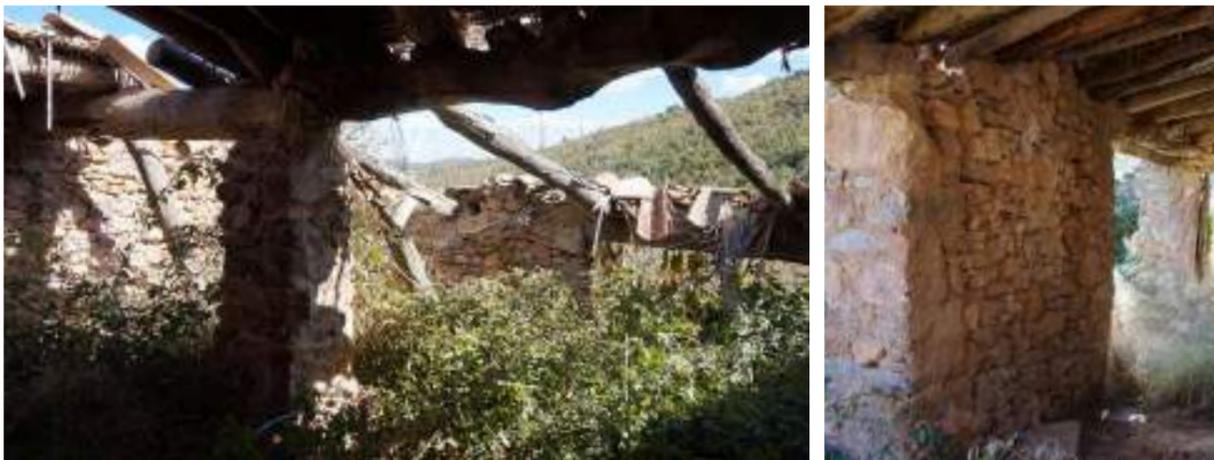
REPORTAJE FOTOGRÁFICO

PATOLOGÍAS	<input type="checkbox"/> corrosión	<input checked="" type="checkbox"/> desplome	<input checked="" type="checkbox"/> vegetación
	<input checked="" type="checkbox"/> humedades	<input type="checkbox"/> deformaciones	<input checked="" type="checkbox"/> filtraciones
	<input checked="" type="checkbox"/> suciedad	<input checked="" type="checkbox"/> grietas	<input checked="" type="checkbox"/> vandalismo
	<input checked="" type="checkbox"/> pérdida de volúmen	<input checked="" type="checkbox"/> fisuras	<input type="checkbox"/> eflorasencias
	<input checked="" type="checkbox"/> improntas	<input type="checkbox"/> elementos impropios	<input checked="" type="checkbox"/> deterioro
	<input type="checkbox"/> erosión superficial	<input checked="" type="checkbox"/> ataques biológicos

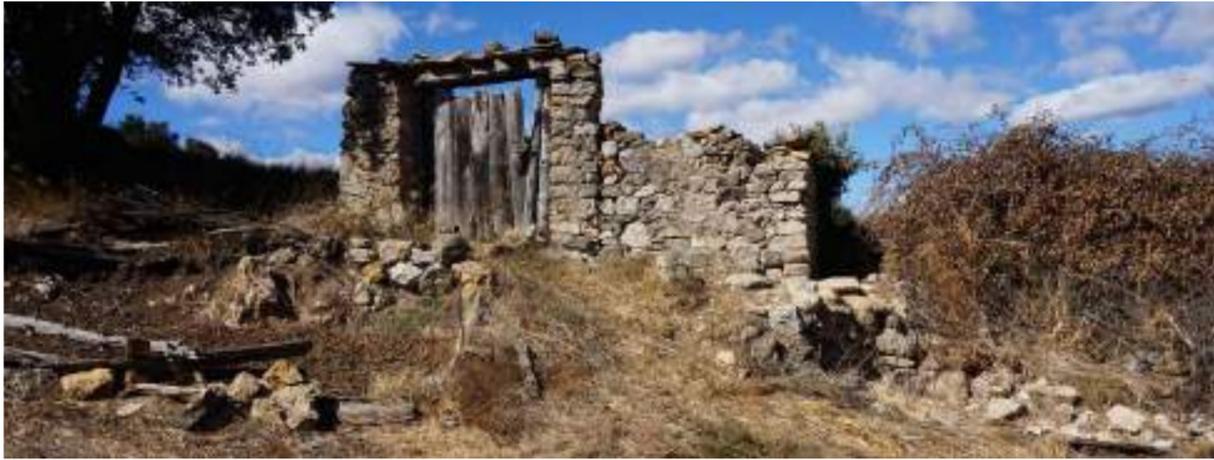
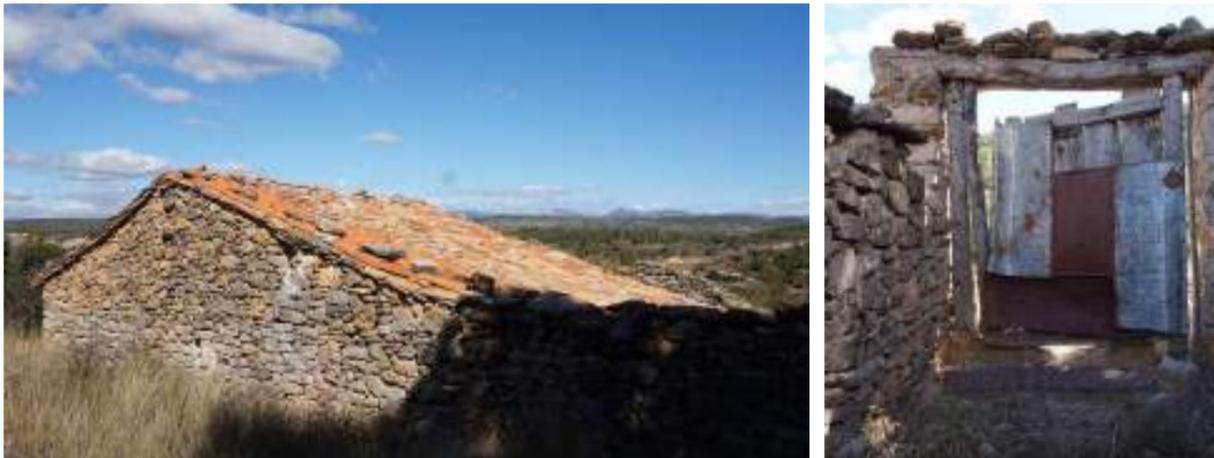
REPORTAJE FOTOGRÁFICO

CONSTRUCCIÓN:
 Constructivamente está conformada por muros de piedra en seco, estructura de vigas y viguetas de rollizos de madera y cubierta a una vertiente que originalmente se estima realizada con teja árabe, cañizo y mortero de yeso.
 BIENES MUEBLES:
 ELEMENTOS DE INTERÉS:
 ELEMENTOS IMPROPIOS:
 ESTADO CONSERVACIÓN:
 Bueno

<input type="checkbox"/> corrosión	<input type="checkbox"/> desplome	<input checked="" type="checkbox"/> vegetación
<input type="checkbox"/> humedades	<input type="checkbox"/> deformaciones	<input type="checkbox"/> filtraciones
<input type="checkbox"/> suciedad	<input type="checkbox"/> grietas	<input type="checkbox"/> vandalismo
<input type="checkbox"/> pérdida de volúmen	<input type="checkbox"/> fisuras	<input type="checkbox"/> eflorasencias
<input checked="" type="checkbox"/> improntas	<input checked="" type="checkbox"/> elementos impropios	<input type="checkbox"/> deterioro
<input type="checkbox"/> erosión superficial	<input type="checkbox"/> ataques biológicos

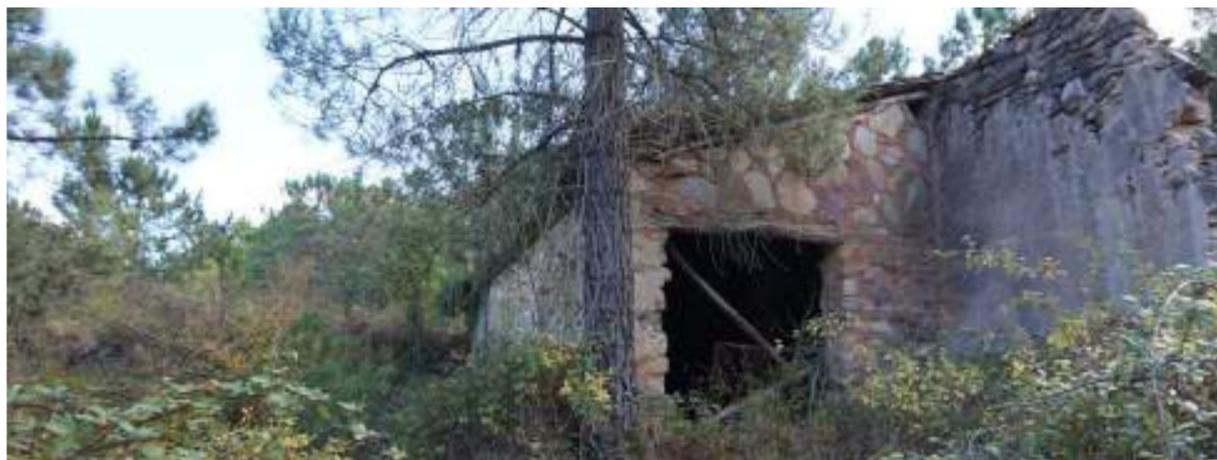
REPORTAJE FOTOGRÁFICO

DESCRIPCIÓN:
Construcción fabril del siglo XX destinada a la obtención de resinas. Esta edificación se componía por distintas dependencias que correspondían a las tareas realizadas en el proceso de fabricación, recogida de producto, almacenaje, limpieza, talleres y depósitos por lo que requería de una gran superficie.
La resina era extraída de los pinares contiguos y se obtenía a través de cortes practicados en los troncos de los que manaba la sabia que, posteriormente, era recogida en unos recipientes de barro que se trasladaban a la resinera para la elaboración de la resina. La resina se recogía en cántaros de zinc y se mezclaba con agua hirviendo pasando por procesos de tratamiento obteniendo, así, colofonia, aguarrás, trementina...

CONSTRUCCIÓN:
Constructivamente está conformada por muros de piedra en seco, estructura de vigas y viguetas de rollizos de madera y cubierta a una vertiente que originalmente se estima realizada con teja árabe, cañizo y mortero de yeso.
BIENES MUEBLES:
ELEMENTOS DE INTERÉS:
ELEMENTOS IMPROPIOS:
ESTADO CONSERVACIÓN:
Malo

<input type="checkbox"/> corrosión	<input checked="" type="checkbox"/> desplome	<input checked="" type="checkbox"/> vegetación
<input checked="" type="checkbox"/> humedades	<input checked="" type="checkbox"/> deformaciones	<input checked="" type="checkbox"/> filtraciones
<input checked="" type="checkbox"/> suciedad	<input checked="" type="checkbox"/> grietas	<input checked="" type="checkbox"/> vandalismo
<input checked="" type="checkbox"/> pérdida de volúmen	<input checked="" type="checkbox"/> fisuras	<input type="checkbox"/> eflorasencias
<input checked="" type="checkbox"/> improntas	<input checked="" type="checkbox"/> elementos impropios	<input checked="" type="checkbox"/> deterioro
<input checked="" type="checkbox"/> erosión superficial	<input checked="" type="checkbox"/> ataques biológicos

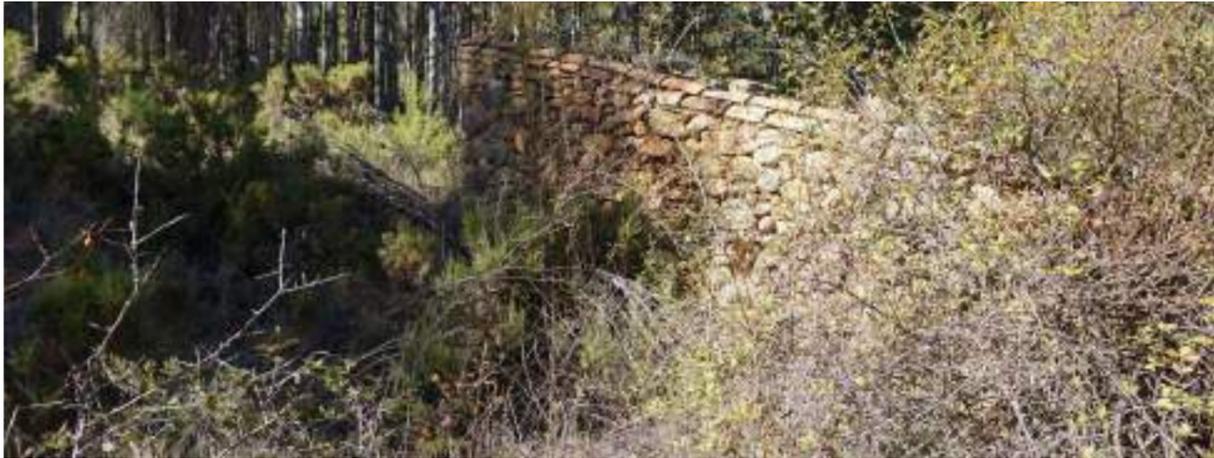
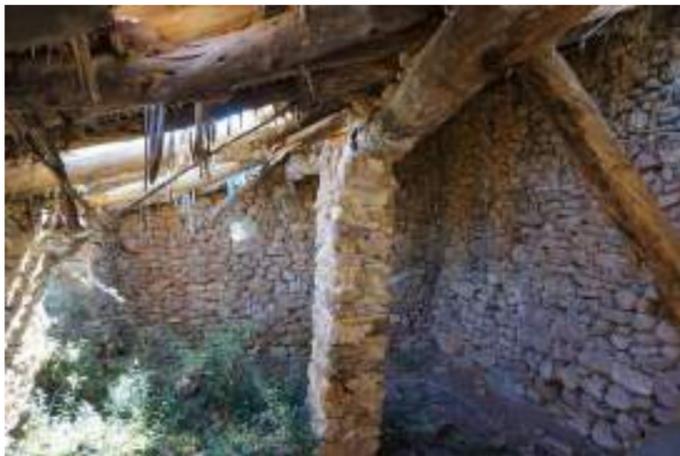
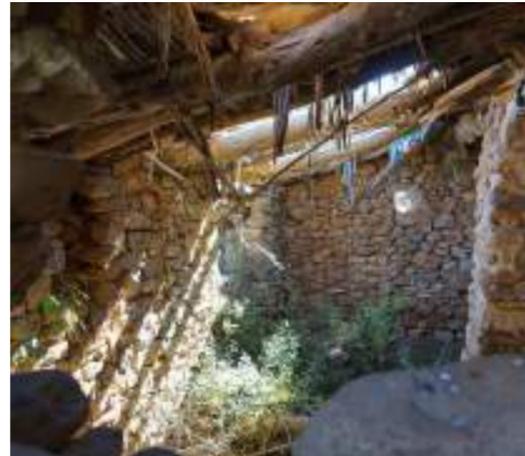
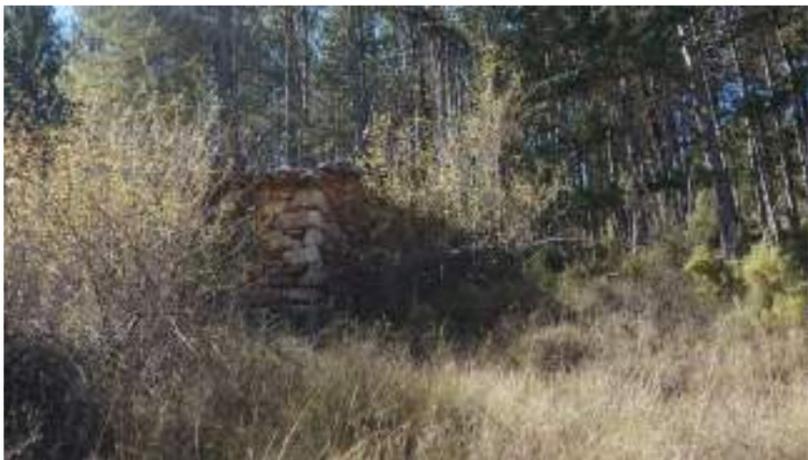
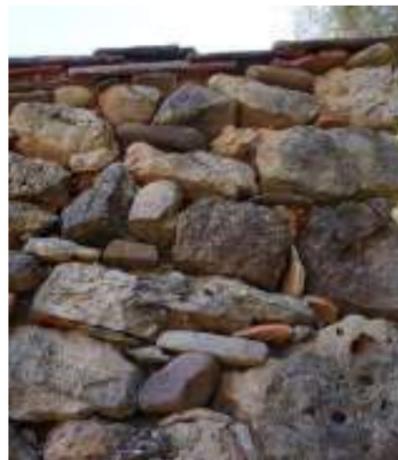
REPORTAJE FOTOGRÁFICO

PATOLOGÍAS	<input type="checkbox"/> corrosión	<input checked="" type="checkbox"/> desplome	<input checked="" type="checkbox"/> vegetación
	<input checked="" type="checkbox"/> humedades	<input checked="" type="checkbox"/> deformaciones	<input checked="" type="checkbox"/> filtraciones
	<input checked="" type="checkbox"/> suciedad	<input checked="" type="checkbox"/> grietas	<input checked="" type="checkbox"/> vandalismo
	<input checked="" type="checkbox"/> pérdida de volúmen	<input checked="" type="checkbox"/> fisuras	<input type="checkbox"/> eflorescencias
	<input type="checkbox"/> improntas	<input type="checkbox"/> elementos impropios	<input checked="" type="checkbox"/> deterioro
	<input type="checkbox"/> erosión superficial	<input checked="" type="checkbox"/> ataques biológicos

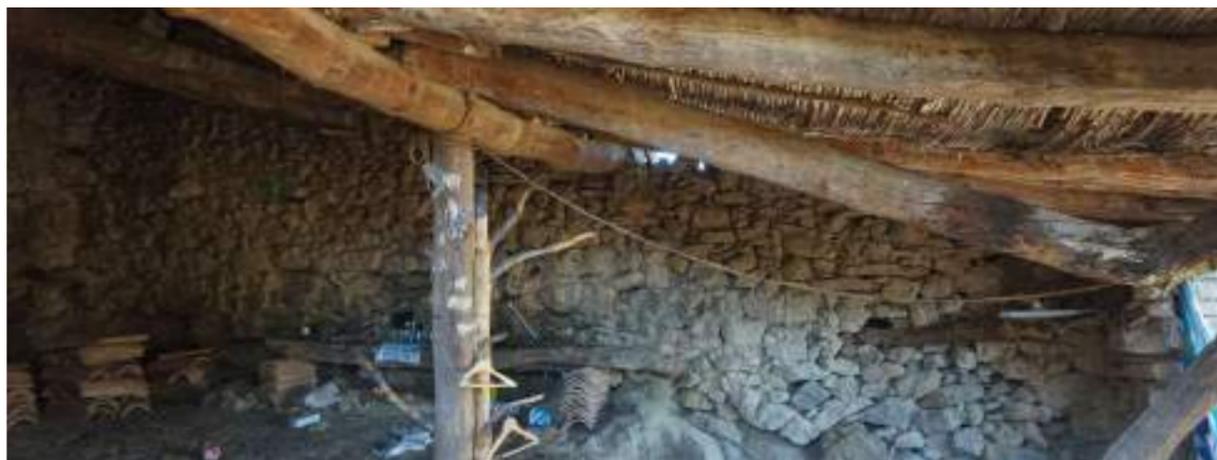
REPORTAJE FOTOGRÁFICO

PATOLOGÍAS	<input type="checkbox"/> corrosión	<input checked="" type="checkbox"/> desplome	<input checked="" type="checkbox"/> vegetación
	<input checked="" type="checkbox"/> humedades	<input checked="" type="checkbox"/> deformaciones	<input checked="" type="checkbox"/> filtraciones
	<input checked="" type="checkbox"/> suciedad	<input checked="" type="checkbox"/> grietas	<input checked="" type="checkbox"/> vandalismo
	<input checked="" type="checkbox"/> pérdida de volúmen	<input checked="" type="checkbox"/> fisuras	<input type="checkbox"/> eflorescencias
	<input checked="" type="checkbox"/> improntas	<input type="checkbox"/> elementos impropios	<input checked="" type="checkbox"/> deterioro
	<input checked="" type="checkbox"/> erosión superficial	<input checked="" type="checkbox"/> ataques biológicos

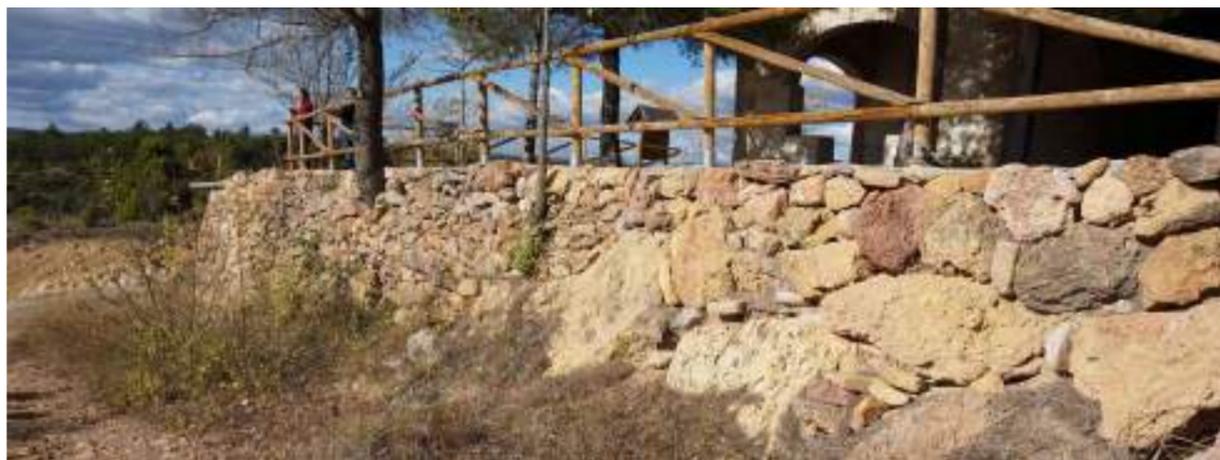
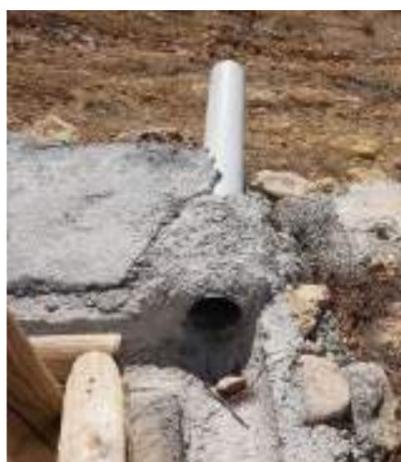
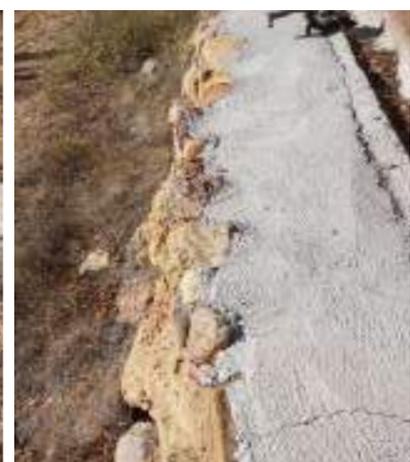
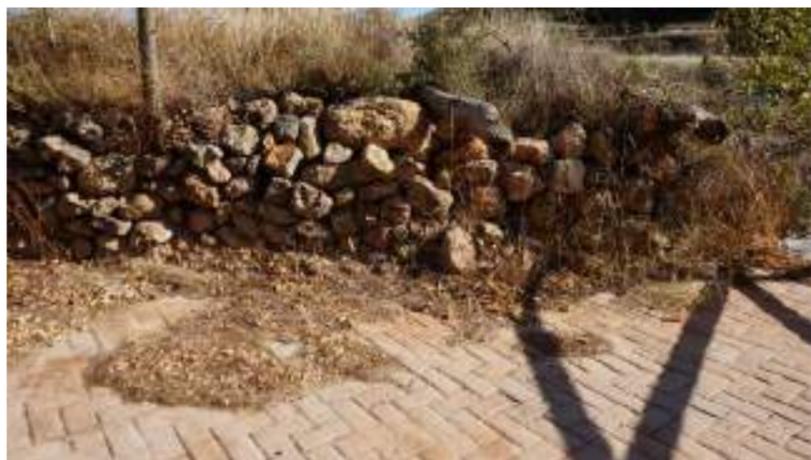
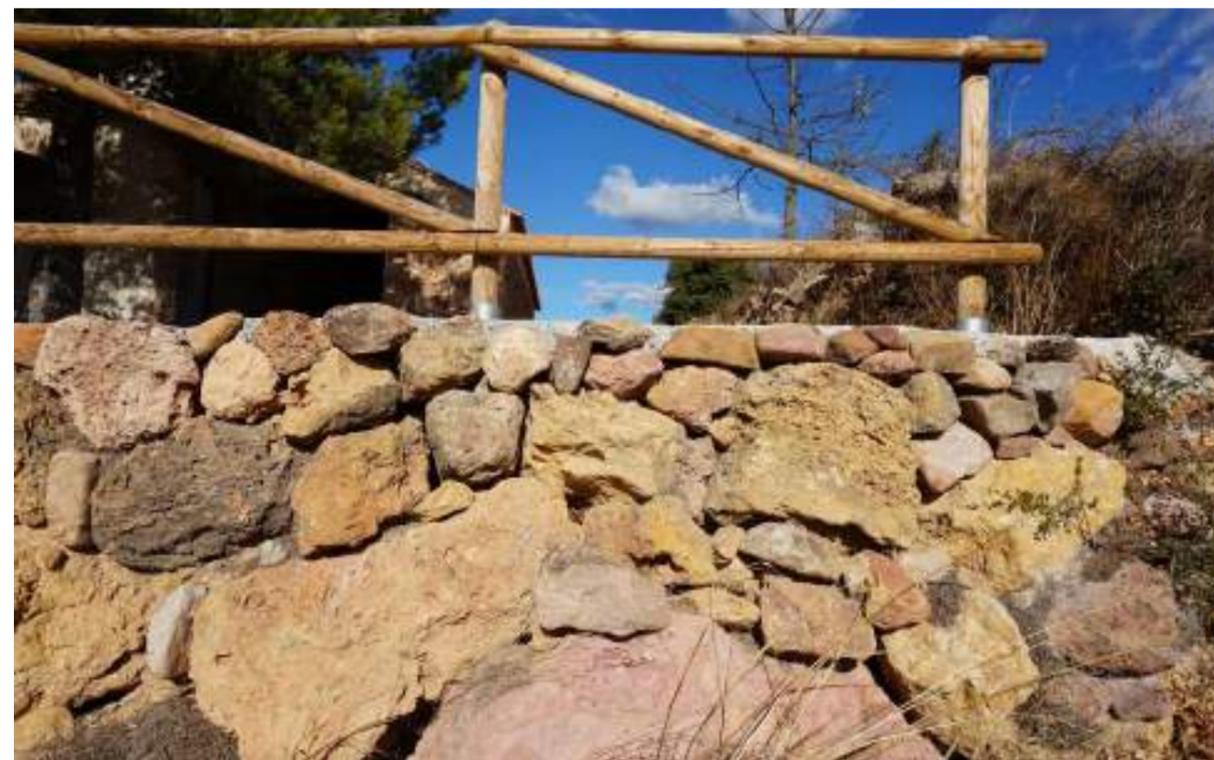
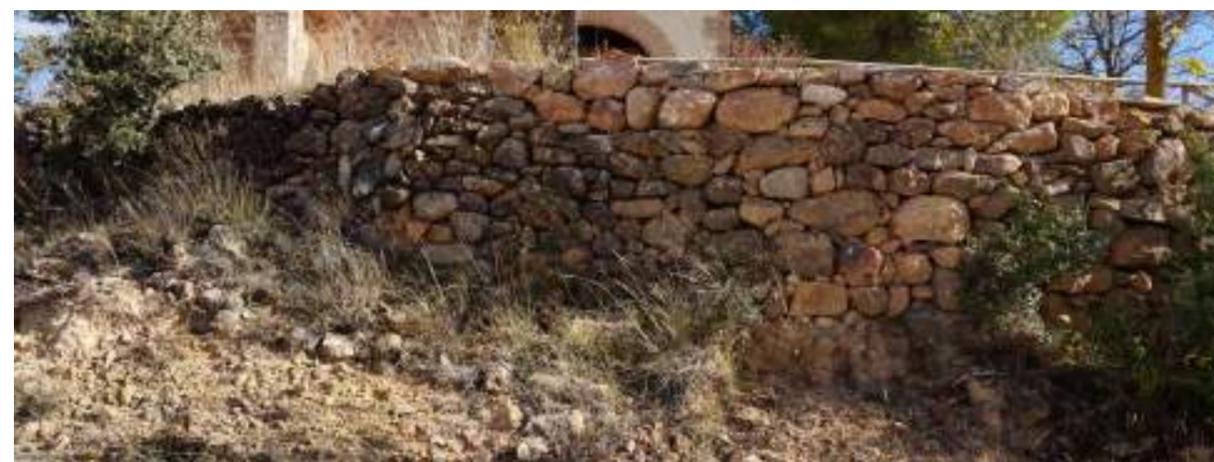
REPORTAJE FOTOGRÁFICO

PATOLOGÍAS	<input type="checkbox"/> corrosión	<input type="checkbox"/> desplome	<input checked="" type="checkbox"/> vegetación
	<input type="checkbox"/> humedades	<input type="checkbox"/> deformaciones	<input type="checkbox"/> filtraciones
	<input checked="" type="checkbox"/> suciedad	<input type="checkbox"/> grietas	<input type="checkbox"/> vandalismo
	<input type="checkbox"/> pérdida de volúmen	<input type="checkbox"/> fisuras	<input type="checkbox"/> eflorasencias
	<input type="checkbox"/> improntas	<input checked="" type="checkbox"/> elementos impropios	<input type="checkbox"/> deterioro
	<input type="checkbox"/> erosión superficial	<input type="checkbox"/> ataques biológicos

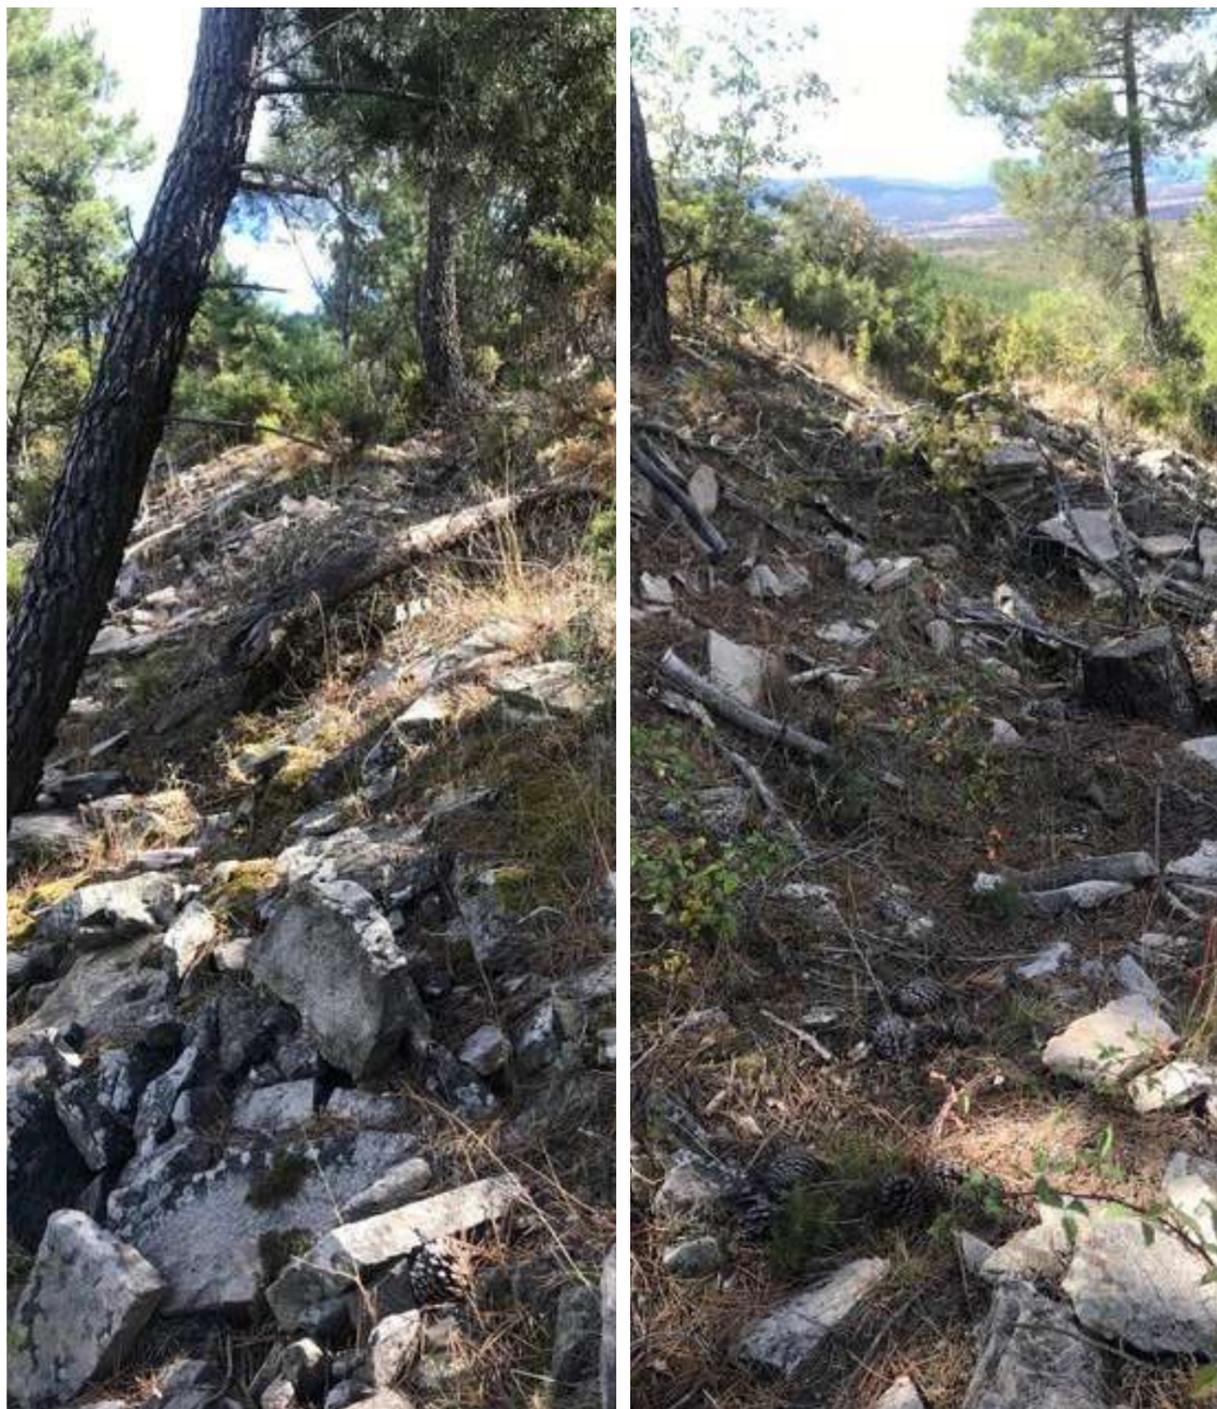
REPORTAJE FOTOGRÁFICO

DESCRIPCIÓN:
 Este conjunto, dispuesto sobre la cima del monte, se conforma como una estructura lineal construida durante la Guerra Civil española. Se trata de unas posiciones de primera línea destinadas a impedir el avance de las tropas contrarias. La sucesión de curvas en disposición longitudinal se realiza a base de piedras apiladas conformando un espacio de vigilancia y puesto de defensa. Alrededor de este "muro" se encuentra un pequeño foso excavado en la tierra.

<input type="checkbox"/> corrosión	<input type="checkbox"/> desplome	<input checked="" type="checkbox"/> vegetación
<input type="checkbox"/> humedades	<input type="checkbox"/> deformaciones	<input type="checkbox"/> filtraciones
<input type="checkbox"/> suciedad	<input type="checkbox"/> grietas	<input type="checkbox"/> vandalismo
<input checked="" type="checkbox"/> pérdida de volúmen	<input type="checkbox"/> fisuras	<input type="checkbox"/> eflorescencias
<input type="checkbox"/> improntas	<input type="checkbox"/> elementos impropios	<input checked="" type="checkbox"/> deterioro
<input type="checkbox"/> erosión superficial	<input type="checkbox"/> ataques biológicos

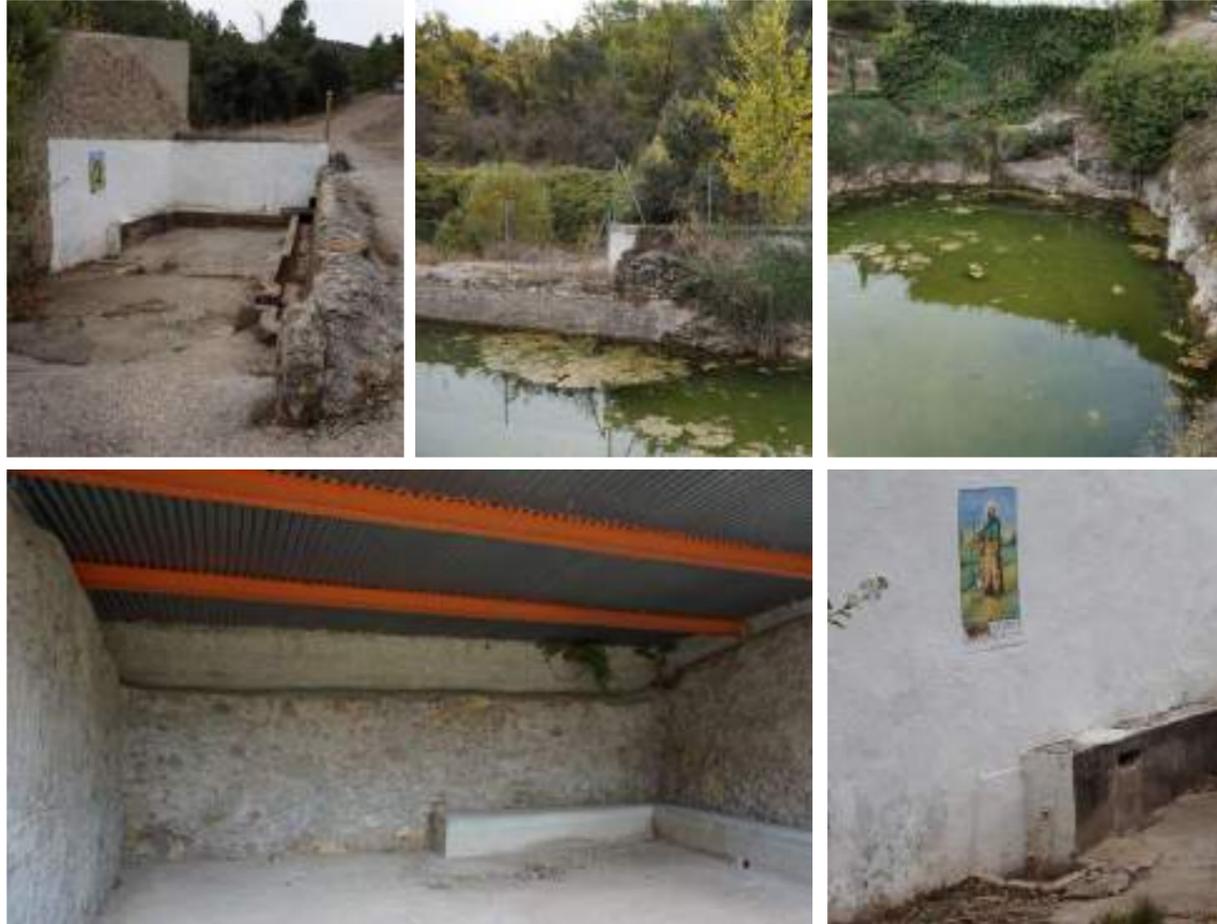
REPORTAJE FOTOGRÁFICO

<input type="checkbox"/> corrosión	<input type="checkbox"/> desplome	<input checked="" type="checkbox"/> vegetación
<input checked="" type="checkbox"/> humedades	<input type="checkbox"/> deformaciones	<input checked="" type="checkbox"/> filtraciones
<input checked="" type="checkbox"/> suciedad	<input type="checkbox"/> grietas	<input type="checkbox"/> vandalismo
<input type="checkbox"/> pérdida de volúmen	<input checked="" type="checkbox"/> fisuras	<input type="checkbox"/> eflorescencias
<input checked="" type="checkbox"/> improntas	<input checked="" type="checkbox"/> elementos impropios	<input checked="" type="checkbox"/> deterioro
<input type="checkbox"/> erosión superficial	<input checked="" type="checkbox"/> ataques biológicos

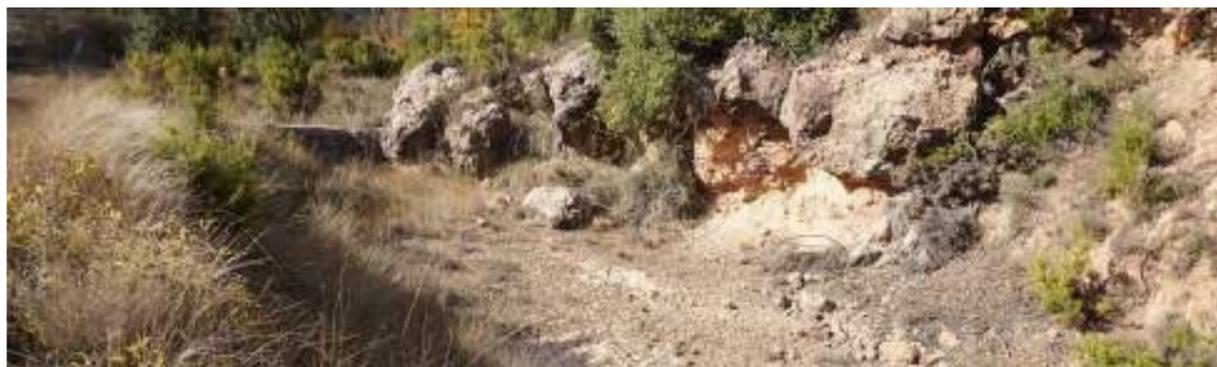
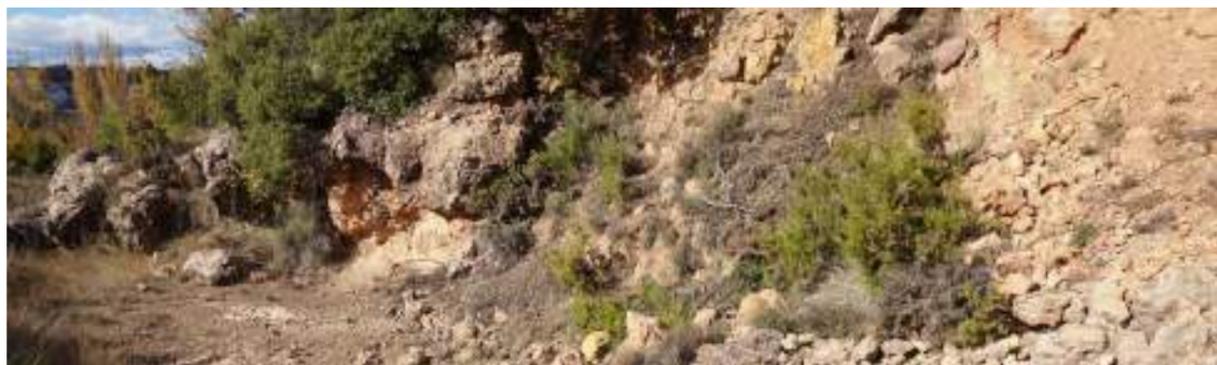
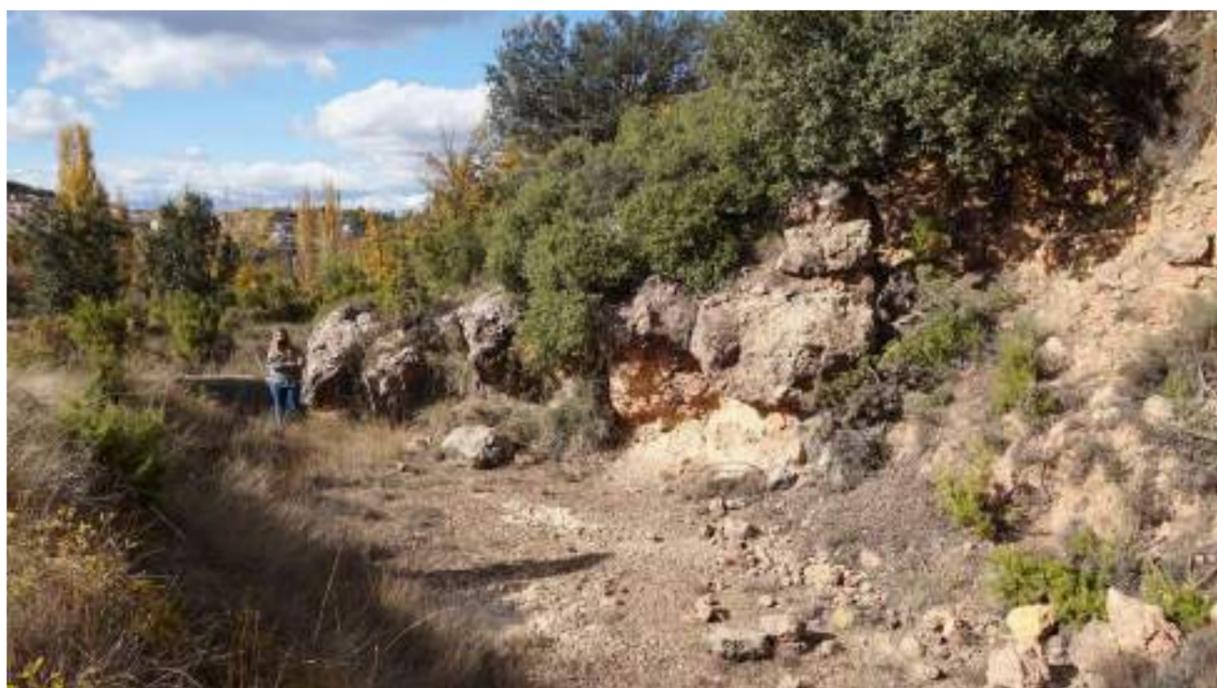
REPORTAJE FOTOGRÁFICO

<input type="checkbox"/> corrosión	<input checked="" type="checkbox"/> desplome	<input checked="" type="checkbox"/> vegetación
<input checked="" type="checkbox"/> humedades	<input type="checkbox"/> deformaciones	<input checked="" type="checkbox"/> filtraciones
<input checked="" type="checkbox"/> suciedad	<input checked="" type="checkbox"/> grietas	<input type="checkbox"/> vandalismo
<input checked="" type="checkbox"/> pérdida de volúmen	<input checked="" type="checkbox"/> fisuras	<input type="checkbox"/> eflorescencias
<input checked="" type="checkbox"/> improntas	<input type="checkbox"/> elementos impropios	<input checked="" type="checkbox"/> deterioro
<input type="checkbox"/> erosión superficial	<input checked="" type="checkbox"/> ataques biológicos

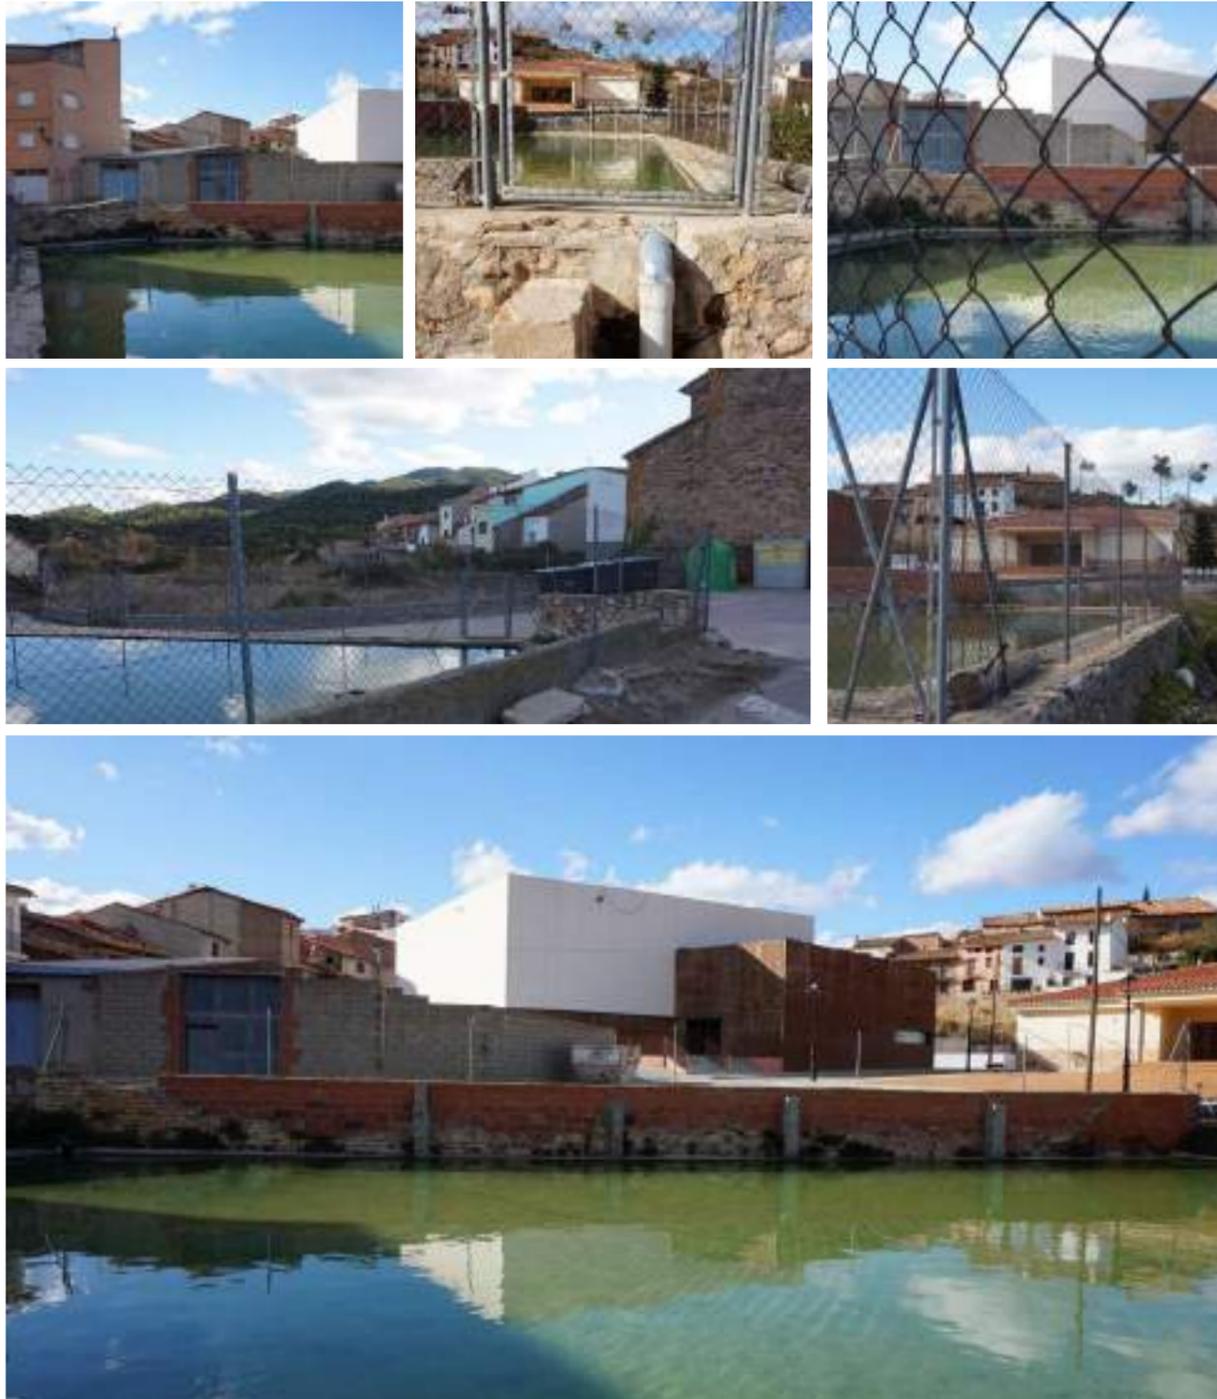
REPORTAJE FOTOGRÁFICO

<input type="checkbox"/> corrosión	<input type="checkbox"/> desplome	<input checked="" type="checkbox"/> vegetación
<input type="checkbox"/> humedades	<input type="checkbox"/> deformaciones	<input checked="" type="checkbox"/> filtraciones
<input checked="" type="checkbox"/> suciedad	<input type="checkbox"/> grietas	<input type="checkbox"/> vandalismo
<input type="checkbox"/> pérdida de volúmen	<input checked="" type="checkbox"/> fisuras	<input type="checkbox"/> eflorescencias
<input checked="" type="checkbox"/> improntas	<input type="checkbox"/> elementos impropios	<input type="checkbox"/> deterioro
<input type="checkbox"/> erosión superficial	<input checked="" type="checkbox"/> ataques biológicos

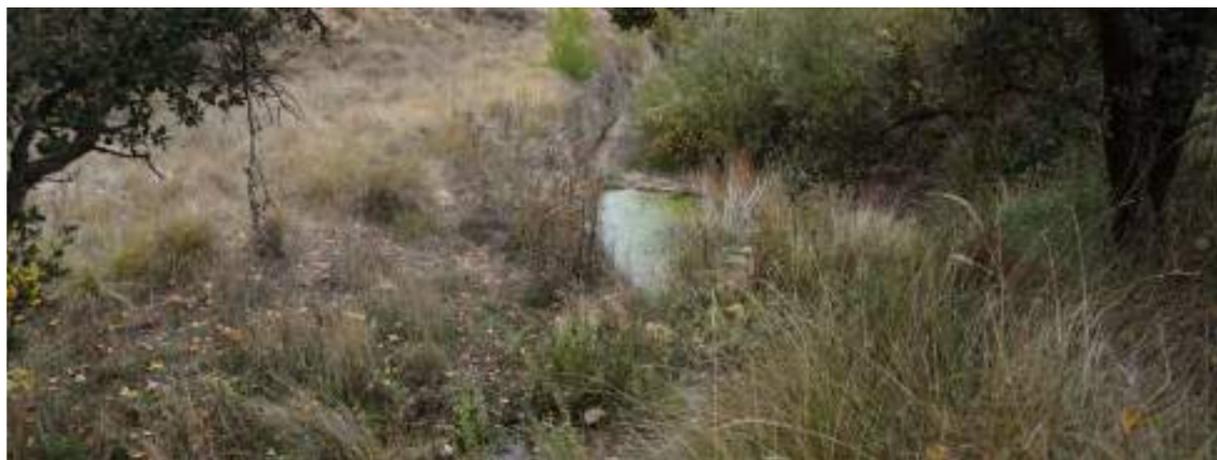
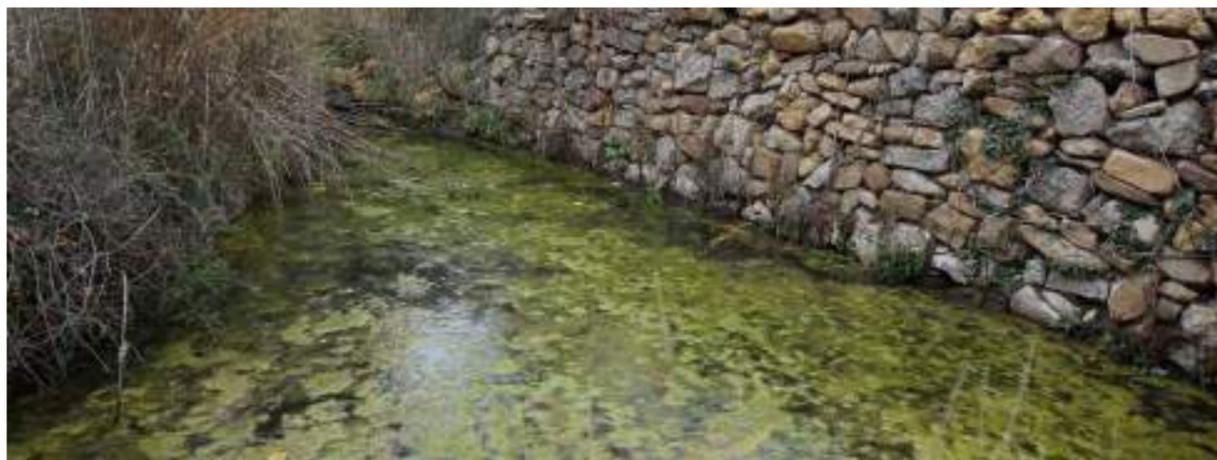
REPORTAJE FOTOGRÁFICO

DESCRIPCIÓN:
 Este conjunto se localiza en la zona Suroeste de la población, junto al Barranco de la Parra, en la partida de El Collado. El agua de esta fuente derrama al barranco y desde aquí es canalizada hacia la balsa, por la Acequia del Collado. Vierte en la alberca por su pared Sur. El reservorio estaba excavado a ras de suelo. Posteriormente, fue cubierta de hormigón y realizadas sus paredes. Tiene forma hexagonal y cada lateral mide lo mismo que el de enfrente. Dispone de una ranura por donde se deja salir el agua cuando la balsa esta llena. En el momento aún continúa en uso para dotar de vida a los terrenos anexos.

<input type="checkbox"/> corrosión	<input checked="" type="checkbox"/> desplome	<input checked="" type="checkbox"/> vegetación
<input checked="" type="checkbox"/> humedades	<input type="checkbox"/> deformaciones	<input checked="" type="checkbox"/> filtraciones
<input checked="" type="checkbox"/> suciedad	<input checked="" type="checkbox"/> grietas	<input type="checkbox"/> vandalismo
<input checked="" type="checkbox"/> pérdida de volúmen	<input checked="" type="checkbox"/> fisuras	<input type="checkbox"/> eflorescencias
<input checked="" type="checkbox"/> improntas	<input type="checkbox"/> elementos impropios	<input checked="" type="checkbox"/> deterioro
<input type="checkbox"/> erosión superficial	<input checked="" type="checkbox"/> ataques biológicos
