FICHAS DE LOS ELEMENTOS CATALOGADOS

CORRAL DEL TROMPEZ

FICHA N°

F1

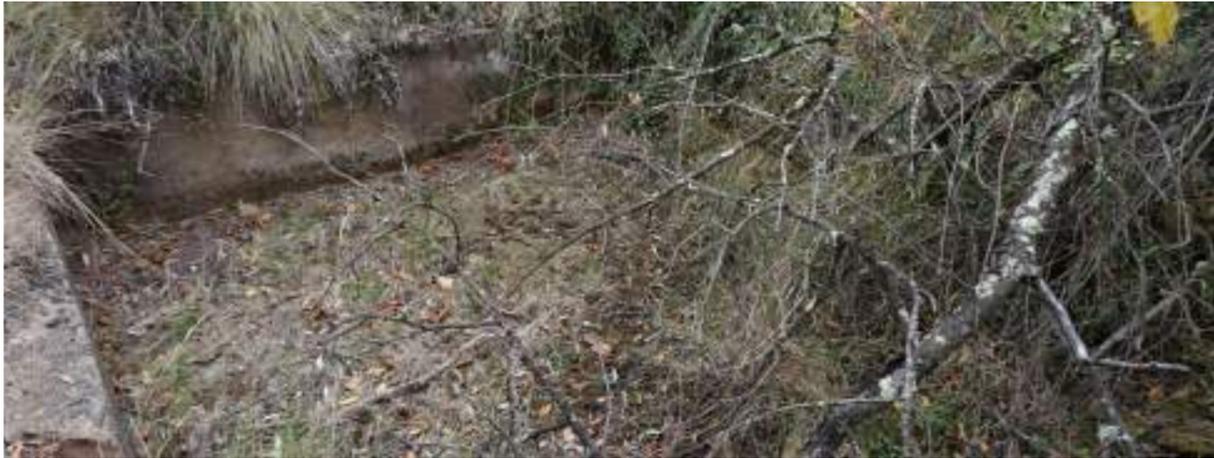
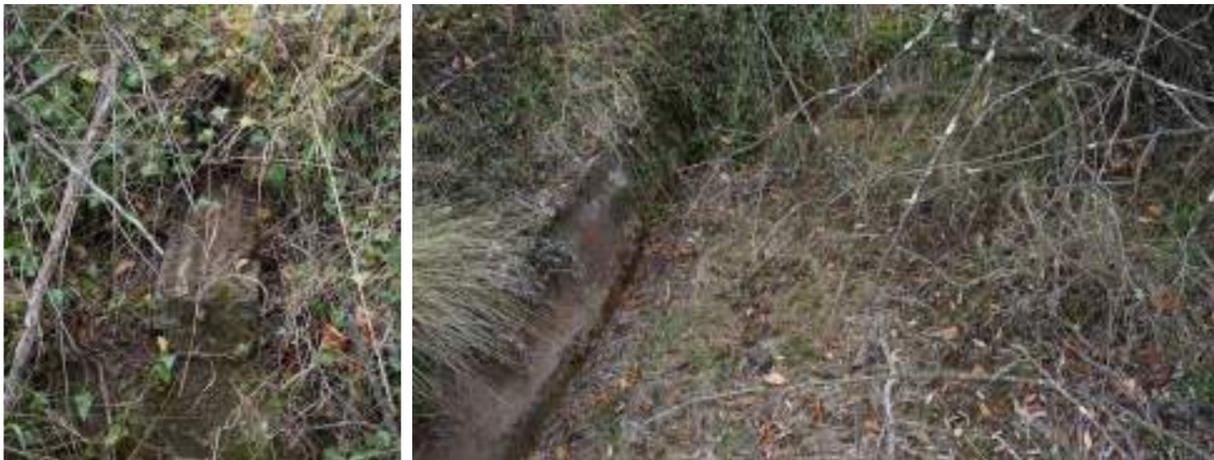
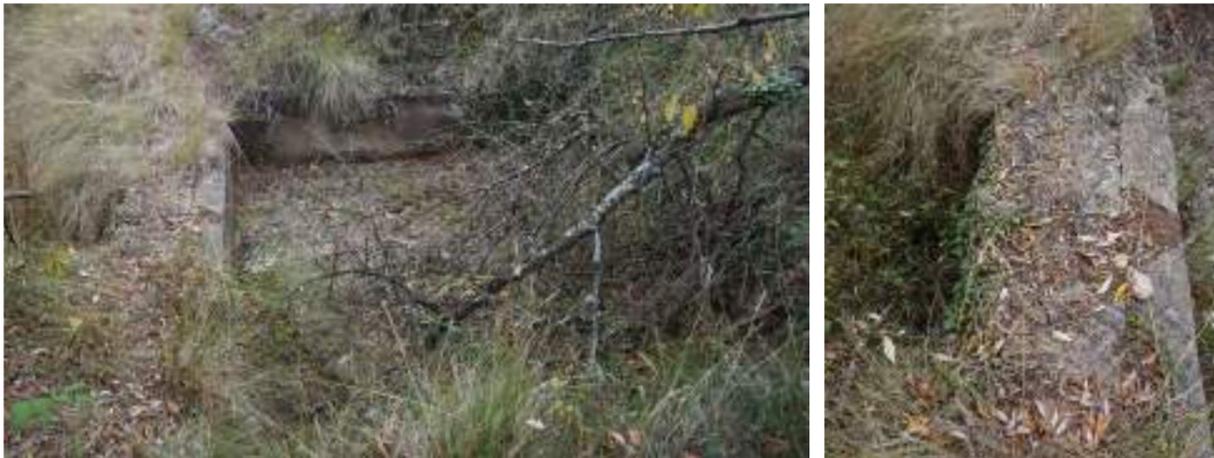
REPORTAJE FOTOGRÁFICO

ESTADO CONSERVACIÓN:
 Regular

<input type="checkbox"/> corrosión	<input type="checkbox"/> desplome	<input checked="" type="checkbox"/> vegetación
<input checked="" type="checkbox"/> humedades	<input type="checkbox"/> deformaciones	<input checked="" type="checkbox"/> filtraciones
<input checked="" type="checkbox"/> suciedad	<input checked="" type="checkbox"/> grietas	<input type="checkbox"/> vandalismo
<input checked="" type="checkbox"/> pérdida de volúmen	<input checked="" type="checkbox"/> fisuras	<input type="checkbox"/> eflorescencias
<input checked="" type="checkbox"/> improntas	<input type="checkbox"/> elementos improprios	<input checked="" type="checkbox"/> deterioro
<input type="checkbox"/> erosión superficial	<input checked="" type="checkbox"/> ataques biológicos

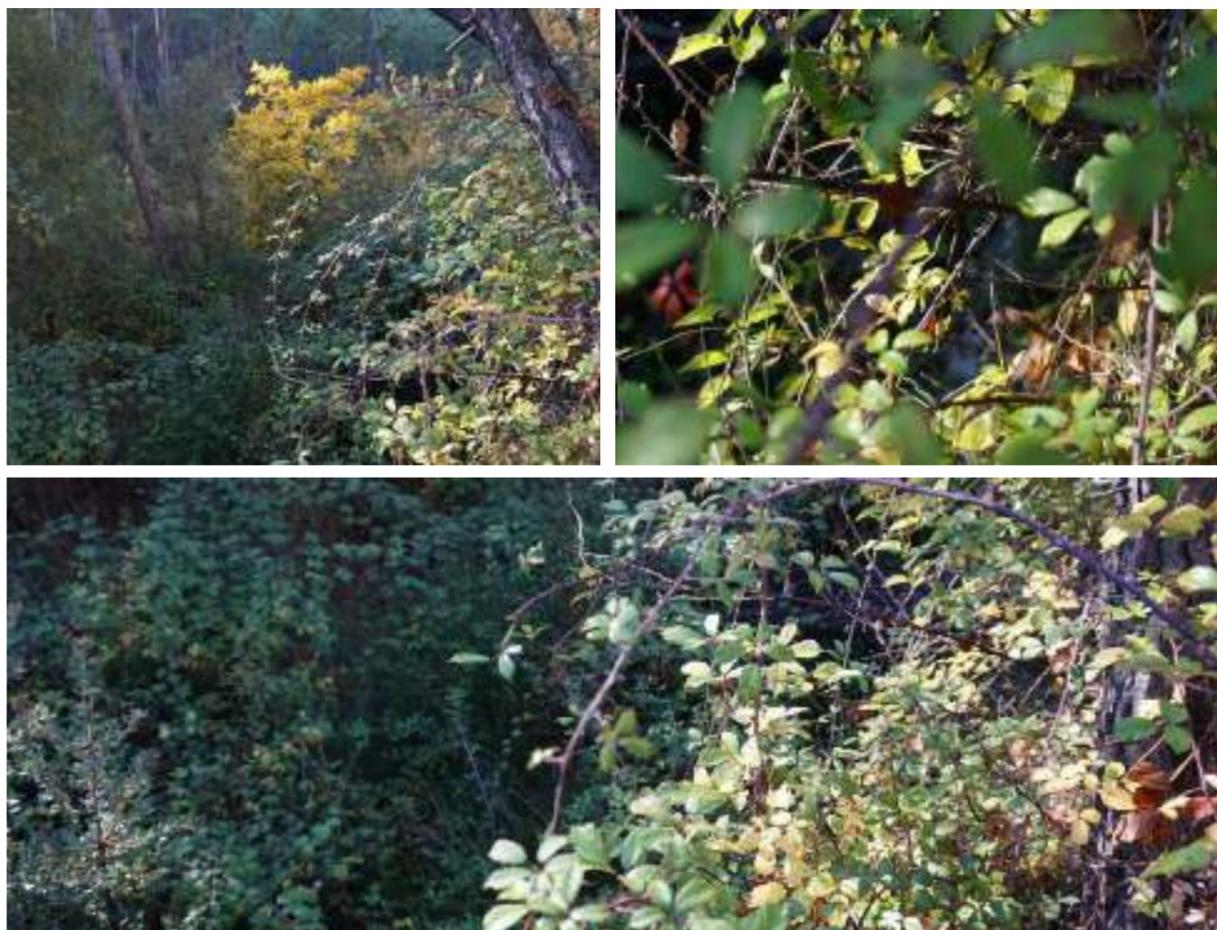
REPORTAJE FOTOGRÁFICO

ESTADO CONSERVACIÓN:
 Bueno

<input type="checkbox"/> corrosión	<input type="checkbox"/> desplome	<input checked="" type="checkbox"/> vegetación
<input type="checkbox"/> humedades	<input type="checkbox"/> deformaciones	<input type="checkbox"/> filtraciones
<input type="checkbox"/> suciedad	<input type="checkbox"/> grietas	<input type="checkbox"/> vandalismo
<input checked="" type="checkbox"/> pérdida de volúmen	<input type="checkbox"/> fisuras	<input type="checkbox"/> eflorescencias
<input type="checkbox"/> improntas	<input type="checkbox"/> elementos improprios	<input type="checkbox"/> deterioro
<input type="checkbox"/> erosión superficial	<input type="checkbox"/> ataques biológicos

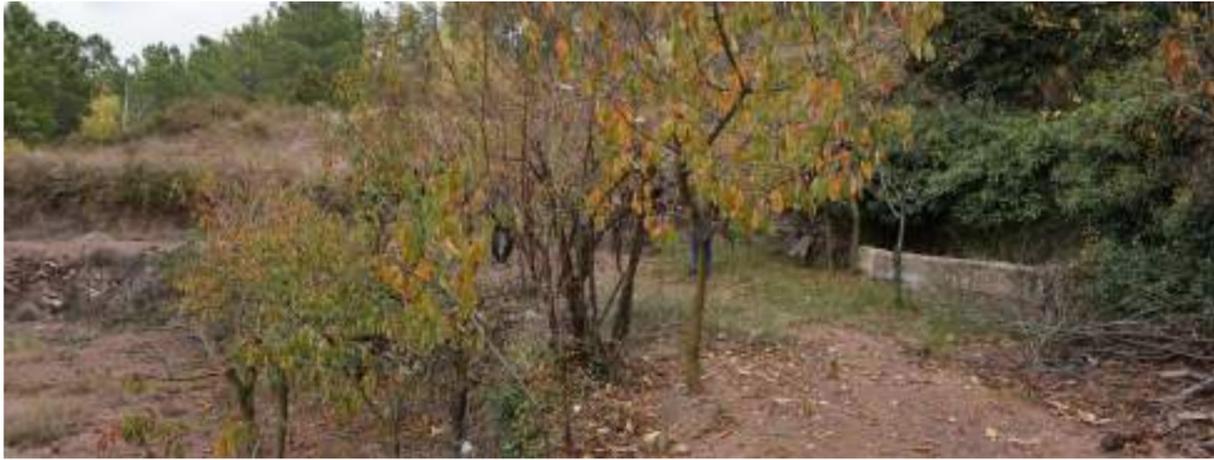
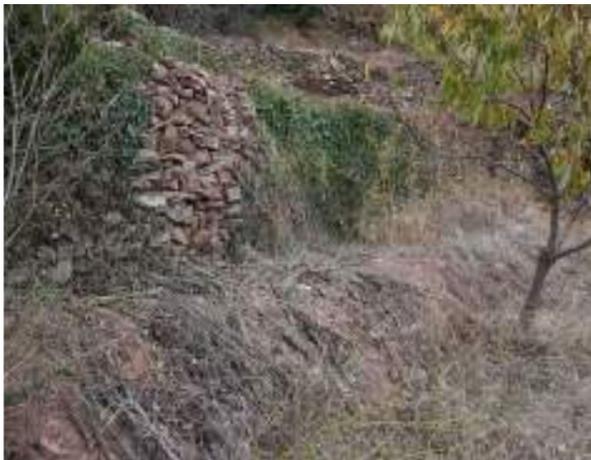
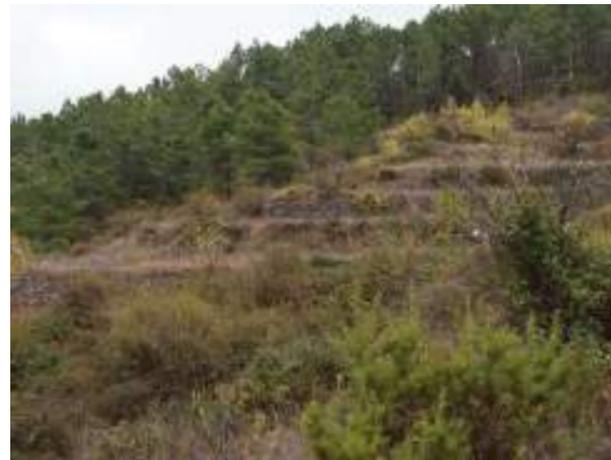
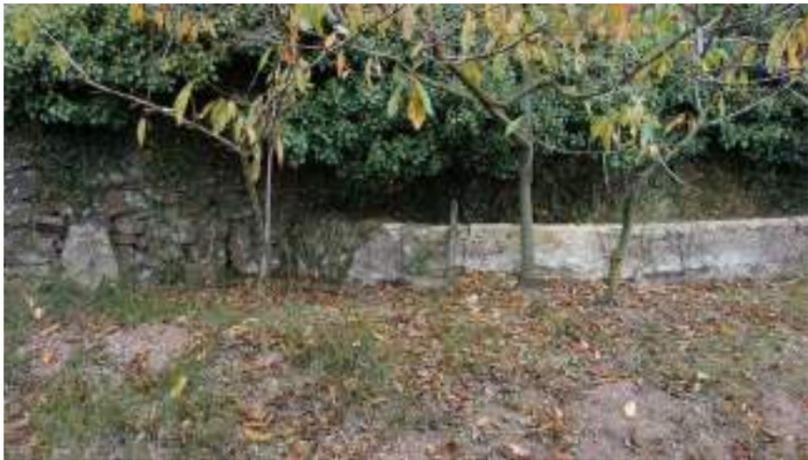
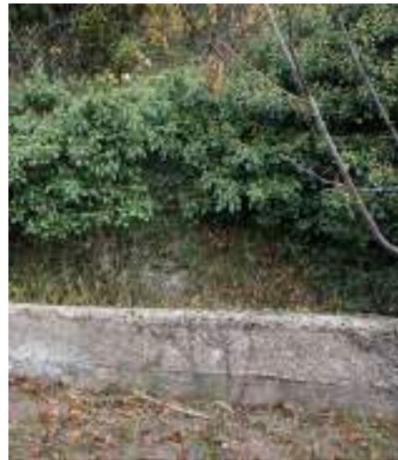
REPORTAJE FOTOGRÁFICO

PATOLOGÍAS	<input type="checkbox"/> corrosión	<input type="checkbox"/> desplome	<input checked="" type="checkbox"/> vegetación
	<input type="checkbox"/> humedades	<input type="checkbox"/> deformaciones	<input checked="" type="checkbox"/> filtraciones
	<input checked="" type="checkbox"/> suciedad	<input type="checkbox"/> grietas	<input type="checkbox"/> vandalismo
	<input type="checkbox"/> pérdida de volúmen	<input checked="" type="checkbox"/> fisuras	<input type="checkbox"/> eflorescencias
	<input checked="" type="checkbox"/> improntas	<input type="checkbox"/> elementos improprios	<input type="checkbox"/> deterioro
	<input type="checkbox"/> erosión superficial	<input checked="" type="checkbox"/> ataques biológicos

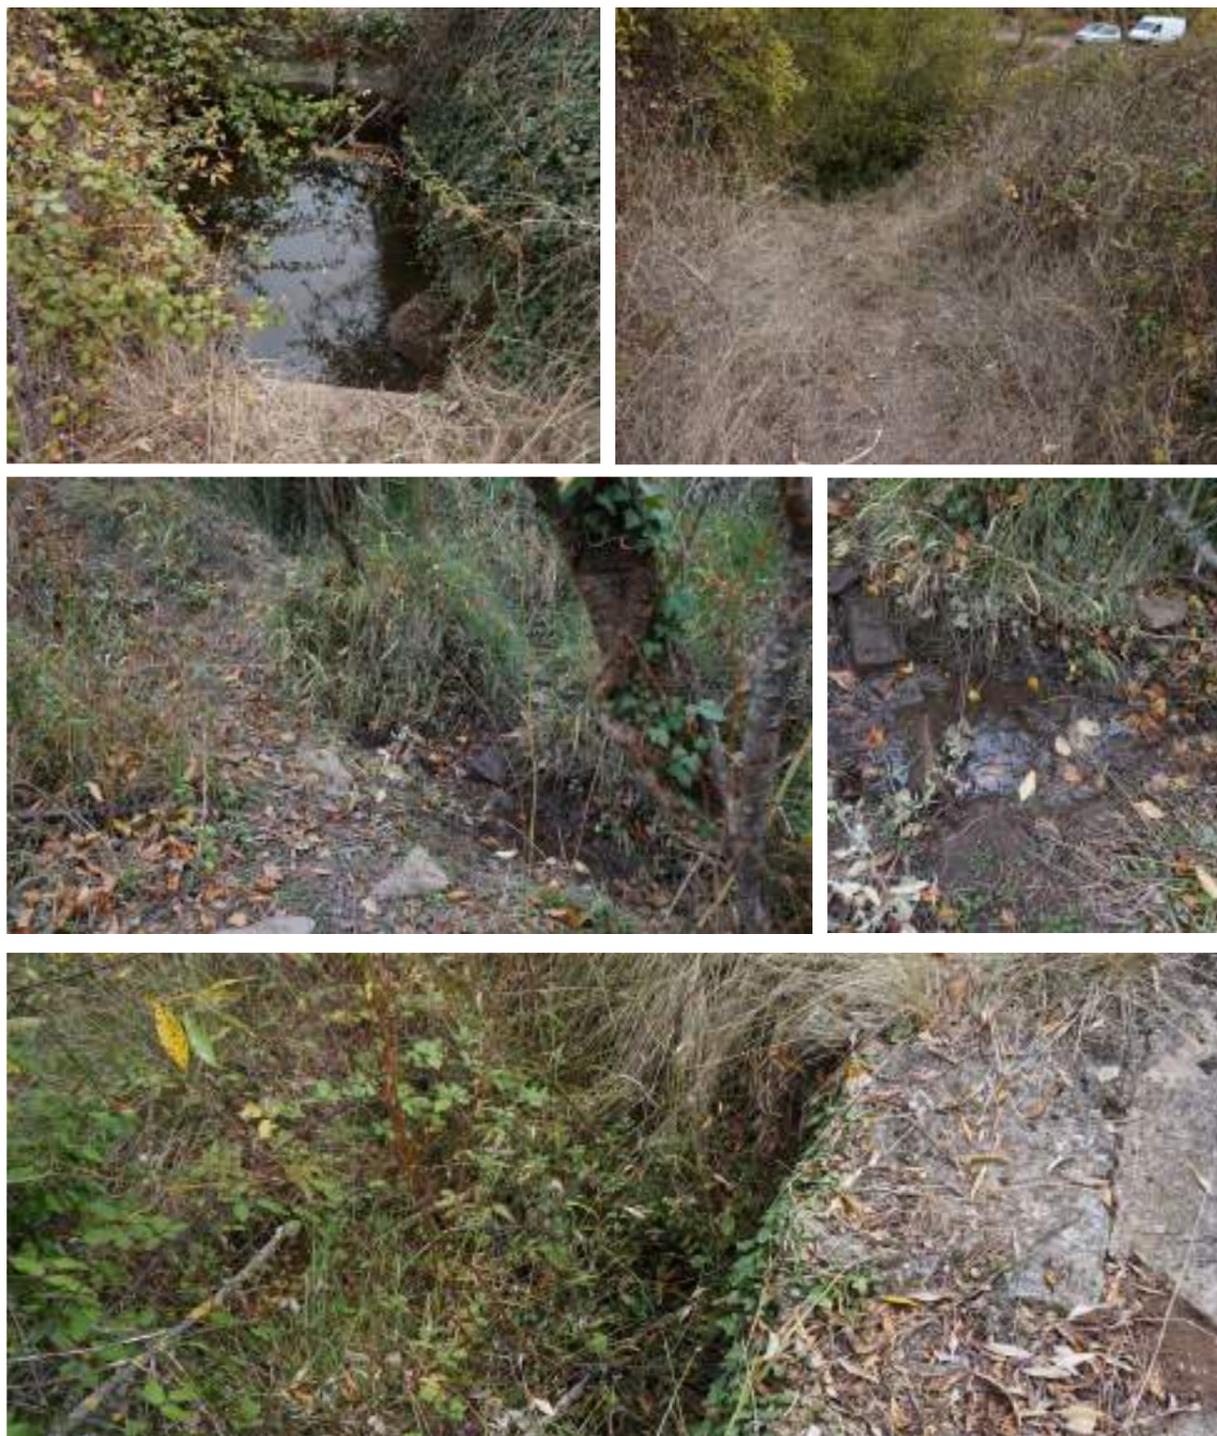
REPORTAJE FOTOGRÁFICO

ESTADO CONSERVACIÓN:
 Regular

<input type="checkbox"/> corrosión	<input checked="" type="checkbox"/> desplome	<input checked="" type="checkbox"/> vegetación
<input type="checkbox"/> humedades	<input type="checkbox"/> deformaciones	<input checked="" type="checkbox"/> filtraciones
<input checked="" type="checkbox"/> suciedad	<input checked="" type="checkbox"/> grietas	<input type="checkbox"/> vandalismo
<input checked="" type="checkbox"/> pérdida de volúmen	<input checked="" type="checkbox"/> fisuras	<input type="checkbox"/> eflorescencias
<input checked="" type="checkbox"/> improntas	<input type="checkbox"/> elementos improprios	<input checked="" type="checkbox"/> deterioro
<input type="checkbox"/> erosión superficial	<input checked="" type="checkbox"/> ataques biológicos

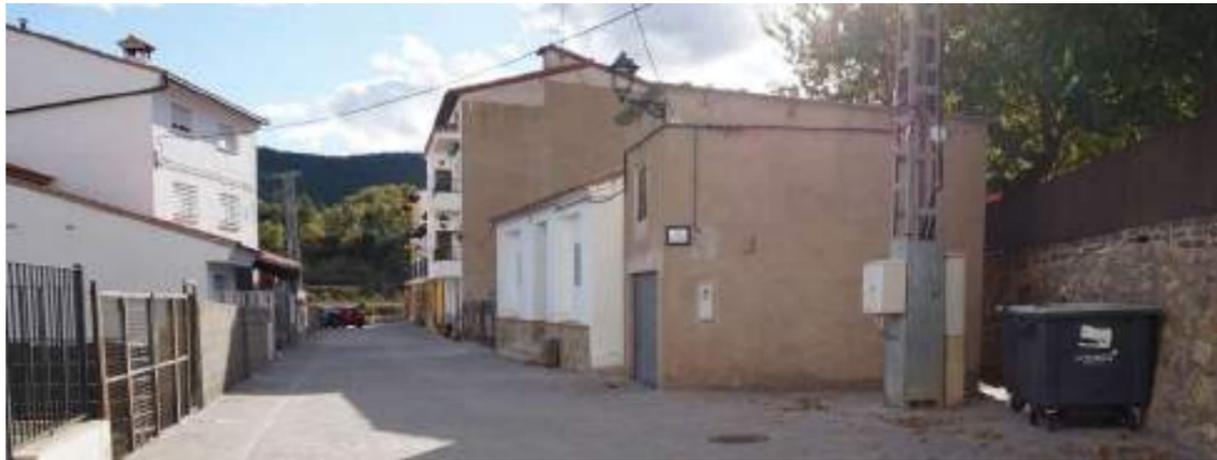
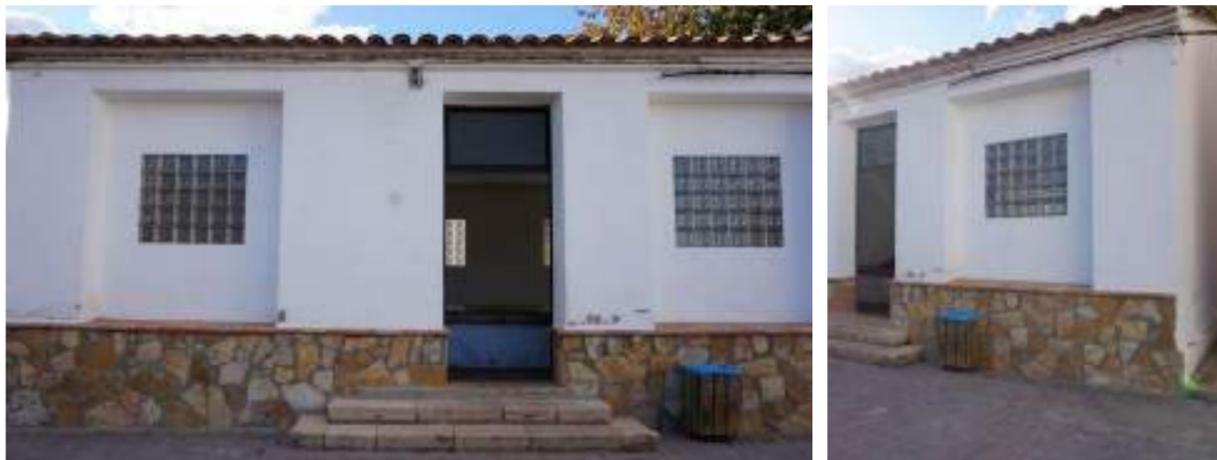
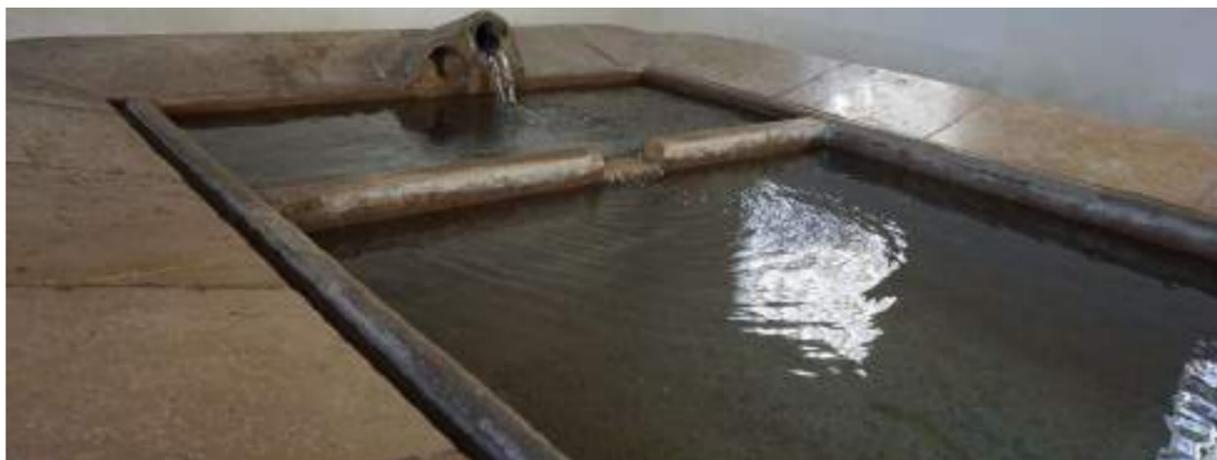
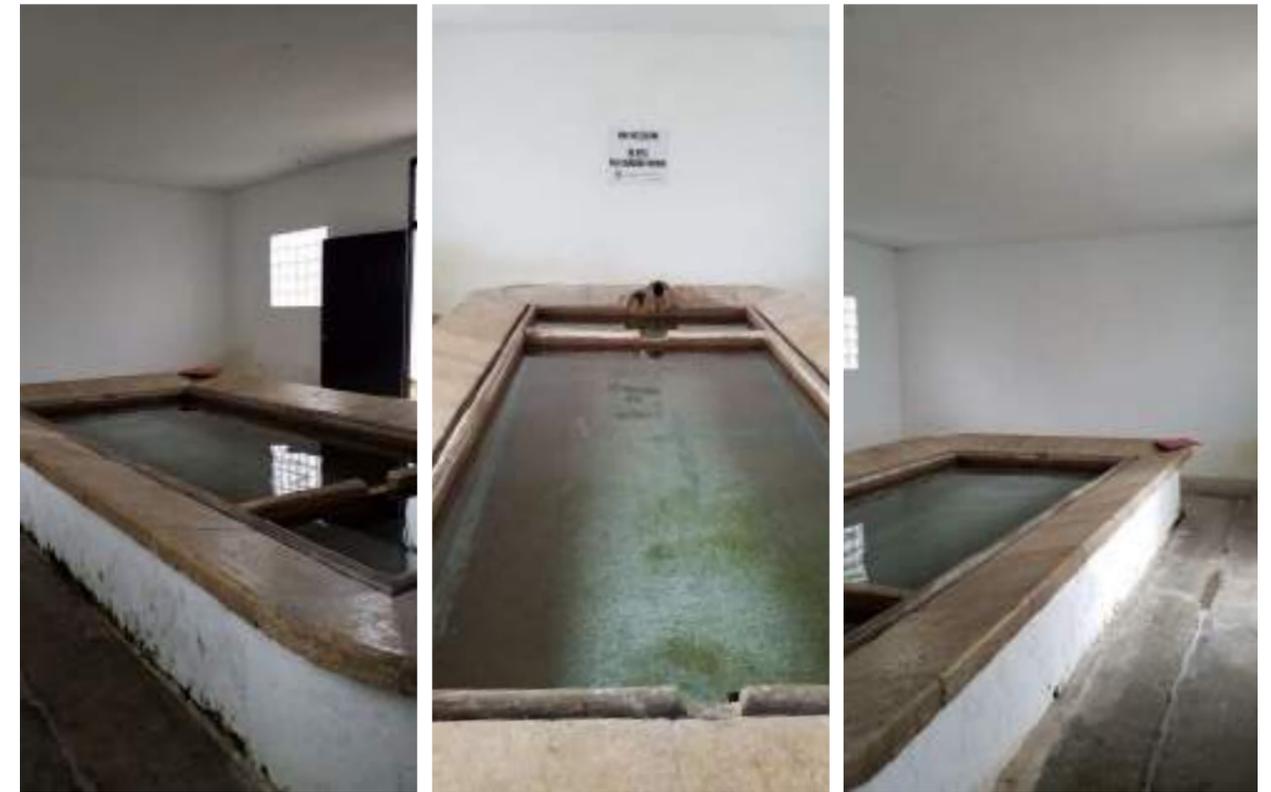
REPORTAJE FOTOGRÁFICO

ESTADO CONSERVACIÓN:
 Bueno

<input type="checkbox"/> corrosión	<input type="checkbox"/> desplome	<input checked="" type="checkbox"/> vegetación
<input checked="" type="checkbox"/> humedades	<input type="checkbox"/> deformaciones	<input checked="" type="checkbox"/> filtraciones
<input checked="" type="checkbox"/> suciedad	<input type="checkbox"/> grietas	<input type="checkbox"/> vandalismo
<input type="checkbox"/> pérdida de volúmen	<input checked="" type="checkbox"/> fisuras	<input type="checkbox"/> eflorescencias
<input type="checkbox"/> improntas	<input type="checkbox"/> elementos impropios	<input type="checkbox"/> deterioro
<input type="checkbox"/> erosión superficial	<input checked="" type="checkbox"/> ataques biológicos

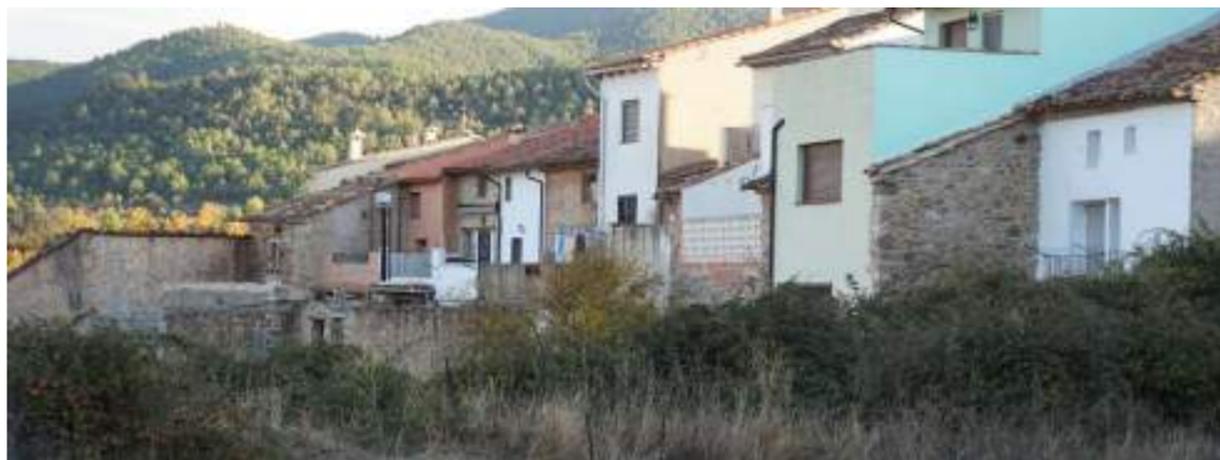
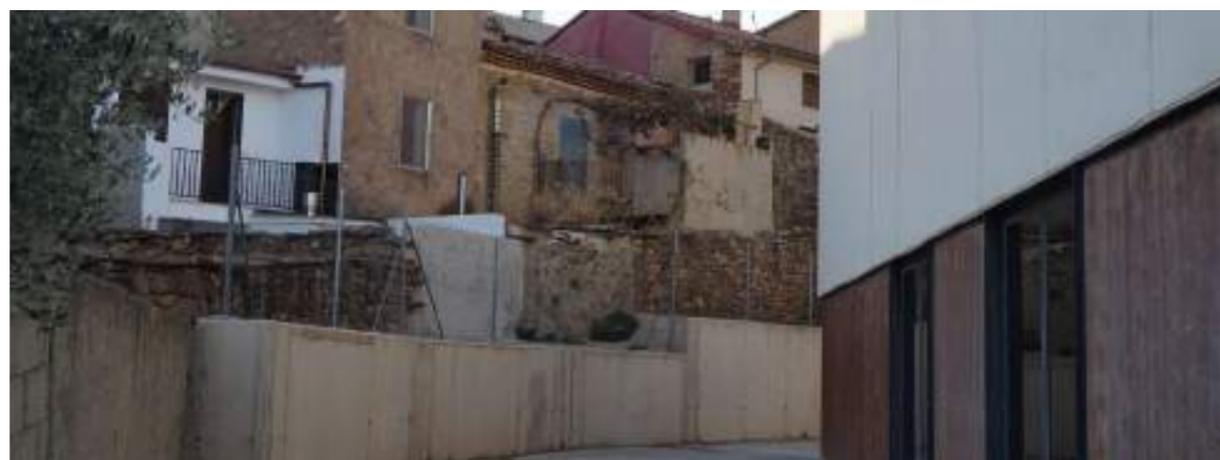
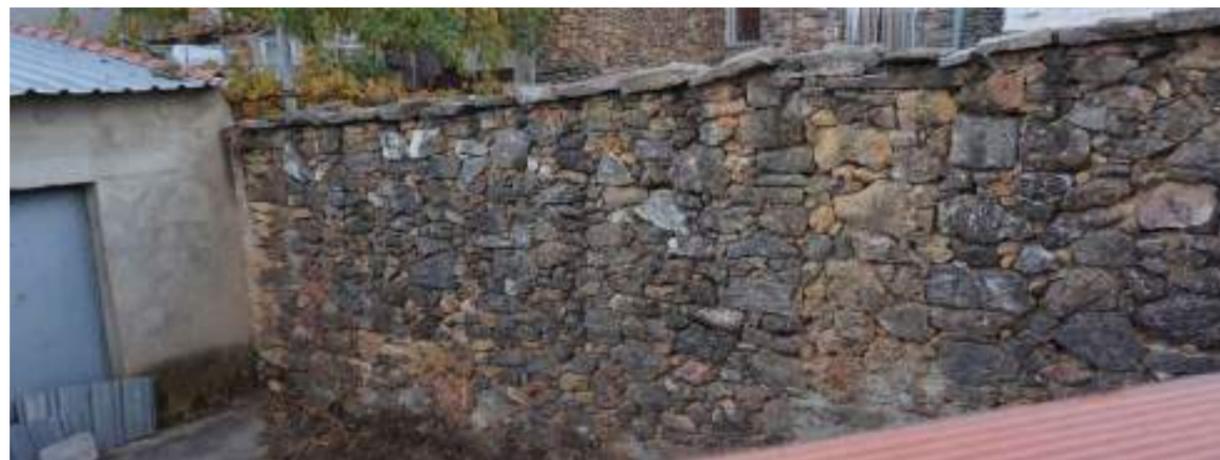
REPORTAJE FOTOGRÁFICO

PATOLOGÍAS	<input type="checkbox"/> corrosión	<input checked="" type="checkbox"/> desplome	<input checked="" type="checkbox"/> vegetación
	<input checked="" type="checkbox"/> humedades	<input checked="" type="checkbox"/> deformaciones	<input checked="" type="checkbox"/> filtraciones
	<input checked="" type="checkbox"/> suciedad	<input checked="" type="checkbox"/> grietas	<input type="checkbox"/> vandalismo
	<input checked="" type="checkbox"/> pérdida de volúmen	<input checked="" type="checkbox"/> fisuras	<input checked="" type="checkbox"/> eflorescencias
	<input checked="" type="checkbox"/> improntas	<input type="checkbox"/> elementos improprios	<input checked="" type="checkbox"/> deterioro
	<input type="checkbox"/> erosión superficial	<input checked="" type="checkbox"/> ataques biológicos

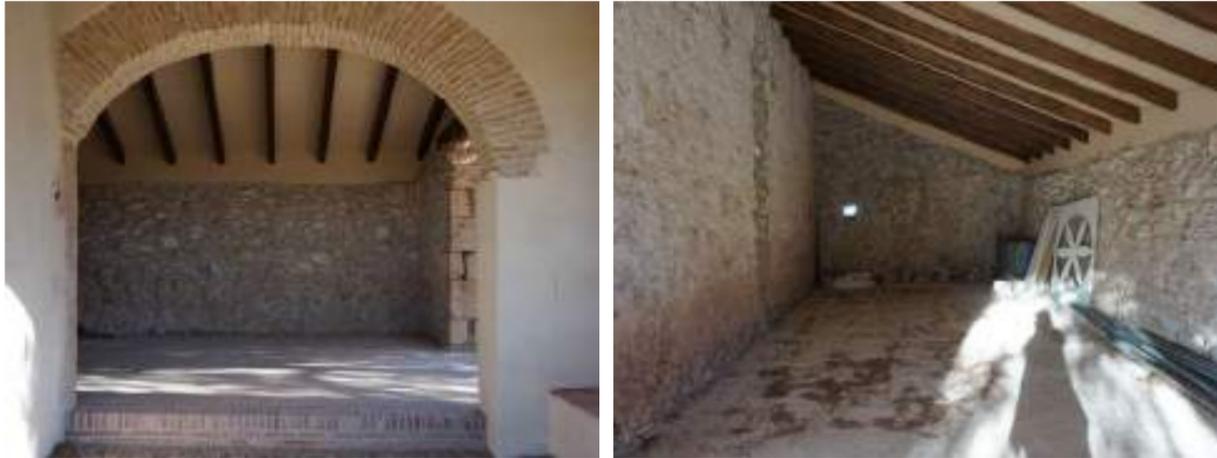
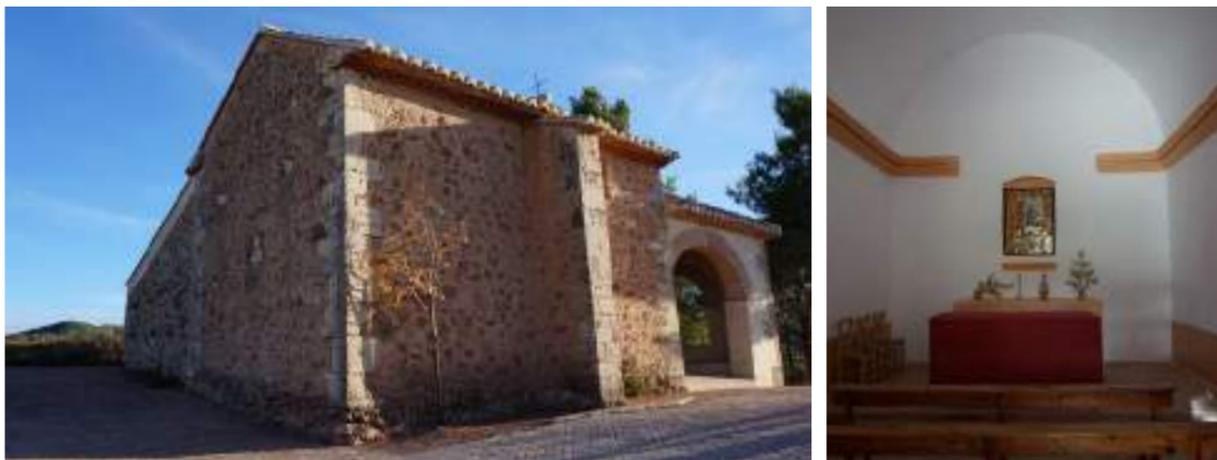
REPORTAJE FOTOGRÁFICO

ESTADO CONSERVACIÓN:
Bueno

<input type="checkbox"/> corrosión	<input type="checkbox"/> desplome	<input checked="" type="checkbox"/> vegetación
<input checked="" type="checkbox"/> humedades	<input type="checkbox"/> deformaciones	<input checked="" type="checkbox"/> filtraciones
<input checked="" type="checkbox"/> suciedad	<input type="checkbox"/> grietas	<input type="checkbox"/> vandalismo
<input type="checkbox"/> pérdida de volúmen	<input checked="" type="checkbox"/> fisuras	<input type="checkbox"/> eflorescencias
<input checked="" type="checkbox"/> improntas	<input checked="" type="checkbox"/> elementos impropios	<input checked="" type="checkbox"/> deterioro
<input type="checkbox"/> erosión superficial	<input checked="" type="checkbox"/> ataques biológicos

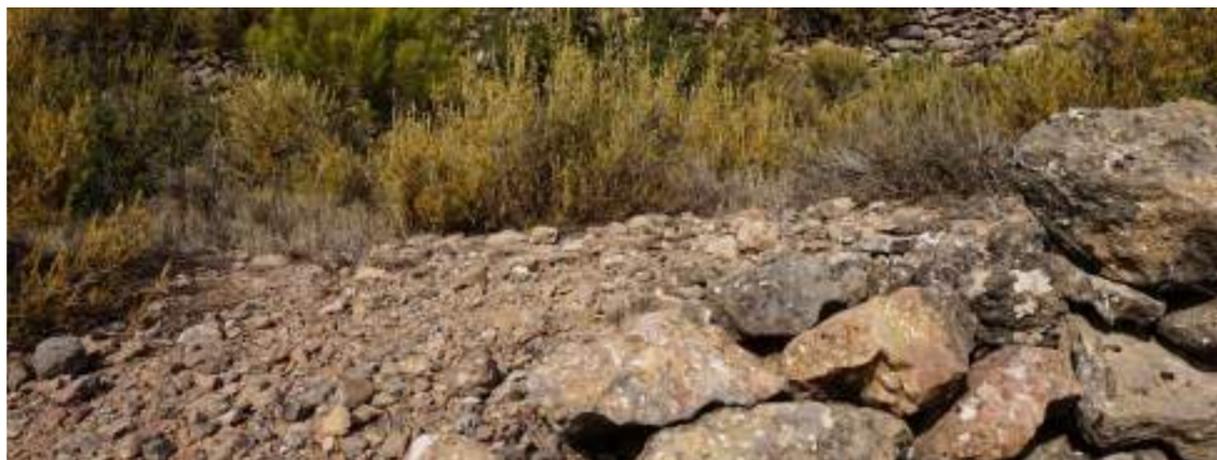
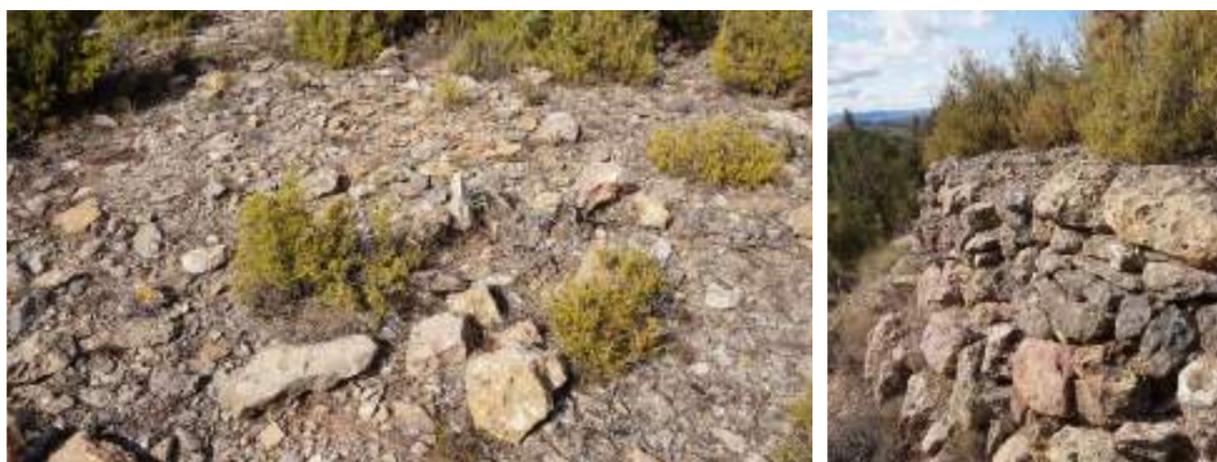
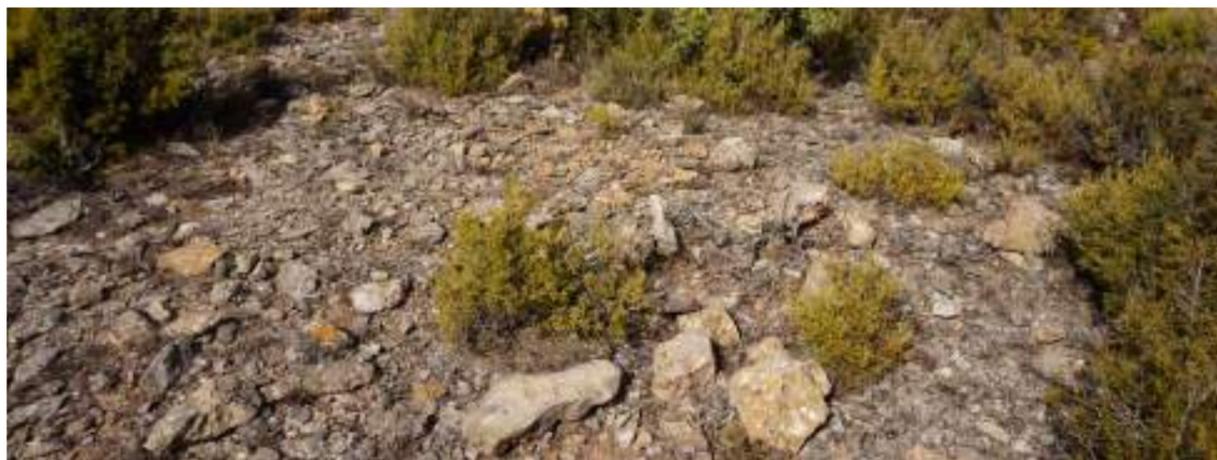
REPORTAJE FOTOGRÁFICO

ESTADO CONSERVACIÓN:
 Toda la parte superior del cerro se encuentra fuertemente transformado con la creación de ribazos y terrazas. El grado de erosión y de deterioro es muy elevado, tanto más teniendo en cuenta que en la cima la superficie rocosa se encuentra casi de forma superficial, existiendo escasa potencia estratigráfica, lo que reafirma que la mayor parte del yacimiento se haya perdido.

<input type="checkbox"/> corrosión	<input type="checkbox"/> desplome	<input checked="" type="checkbox"/> vegetación
<input checked="" type="checkbox"/> humedades	<input checked="" type="checkbox"/> deformaciones	<input type="checkbox"/> filtraciones
<input checked="" type="checkbox"/> suciedad	<input type="checkbox"/> grietas	<input checked="" type="checkbox"/> vandalismo
<input checked="" type="checkbox"/> pérdida de volúmen	<input type="checkbox"/> fisuras	<input type="checkbox"/> efloraciones
<input type="checkbox"/> improntas	<input type="checkbox"/> elementos impropios	<input checked="" type="checkbox"/> deterioro
<input checked="" type="checkbox"/> erosión superficial	<input checked="" type="checkbox"/> ataques biológicos

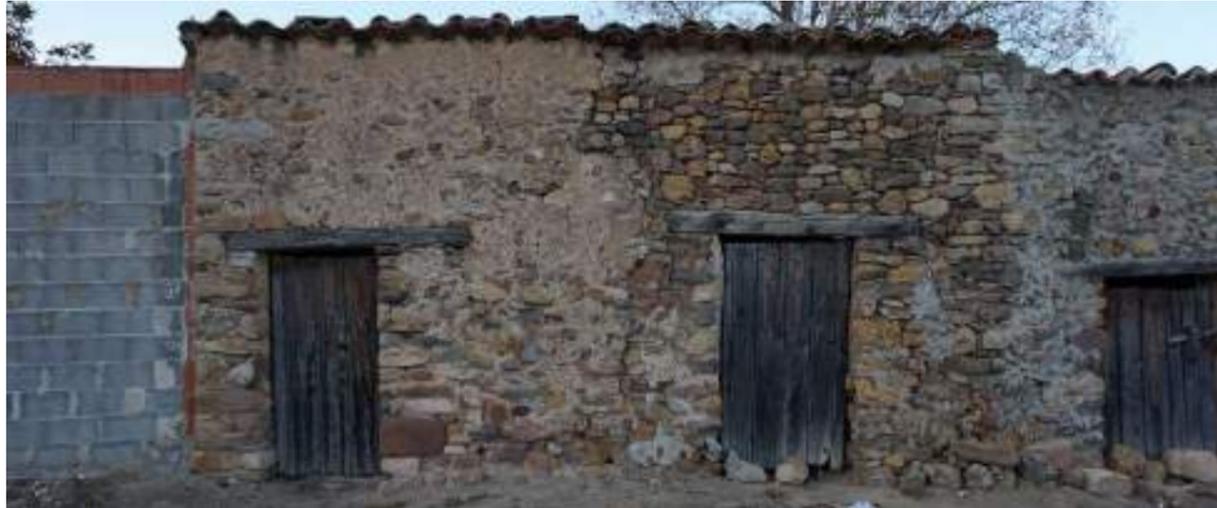
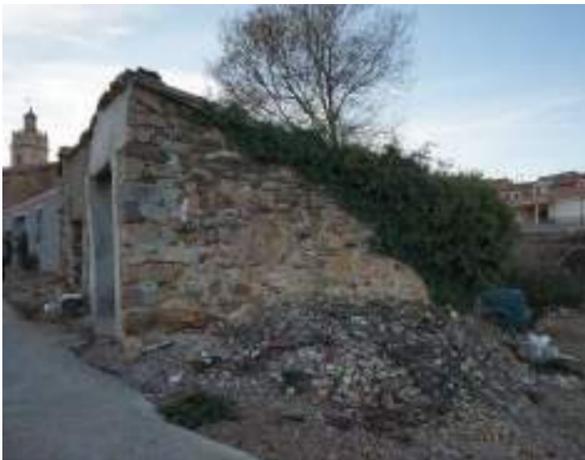
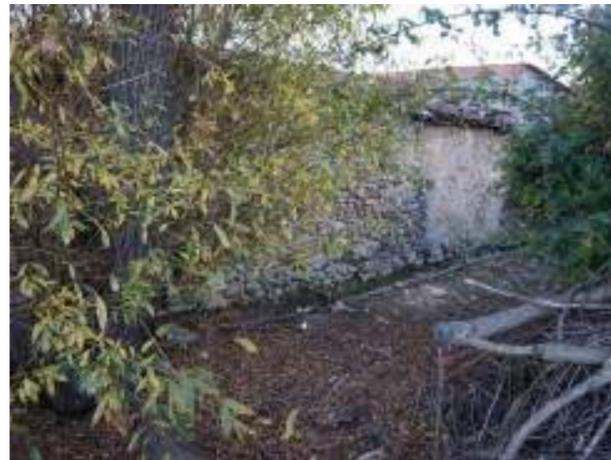
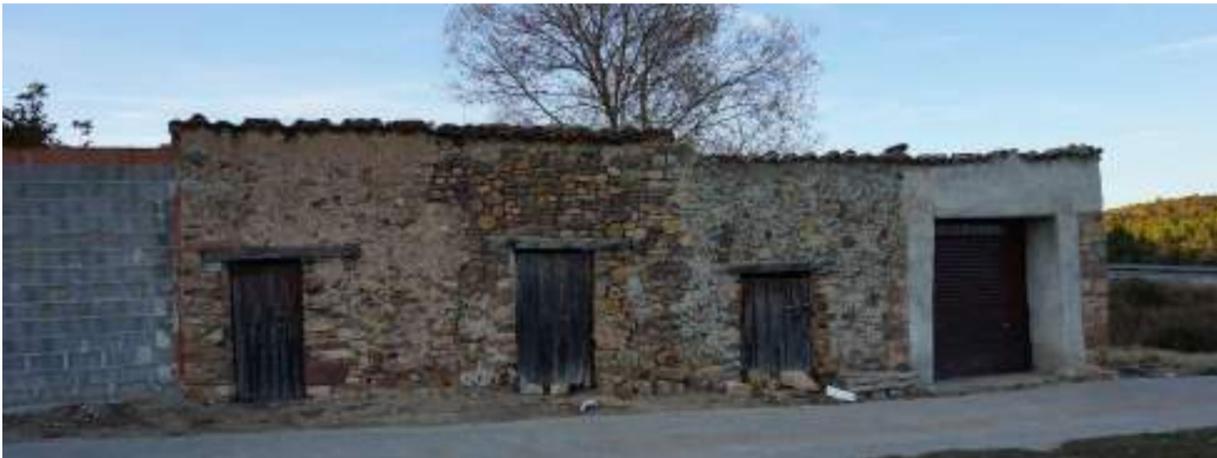
REPORTAJE FOTOGRÁFICO

BIENES MUEBLES:
 ELEMENTOS DE INTERÉS: -
 ELEMENTOS IMPROPIOS: -
 ESTADO CONSERVACIÓN:
 Regular

<input type="checkbox"/> corrosión	<input type="checkbox"/> desplome	<input checked="" type="checkbox"/> vegetación
<input checked="" type="checkbox"/> humedades	<input type="checkbox"/> deformaciones	<input checked="" type="checkbox"/> filtraciones
<input checked="" type="checkbox"/> suciedad	<input checked="" type="checkbox"/> grietas	<input type="checkbox"/> vandalismo
<input checked="" type="checkbox"/> pérdida de volúmen	<input checked="" type="checkbox"/> fisuras	<input type="checkbox"/> eflorescencias
<input checked="" type="checkbox"/> improntas	<input type="checkbox"/> elementos impropios	<input checked="" type="checkbox"/> deterioro
<input type="checkbox"/> erosión superficial	<input checked="" type="checkbox"/> ataques biológicos

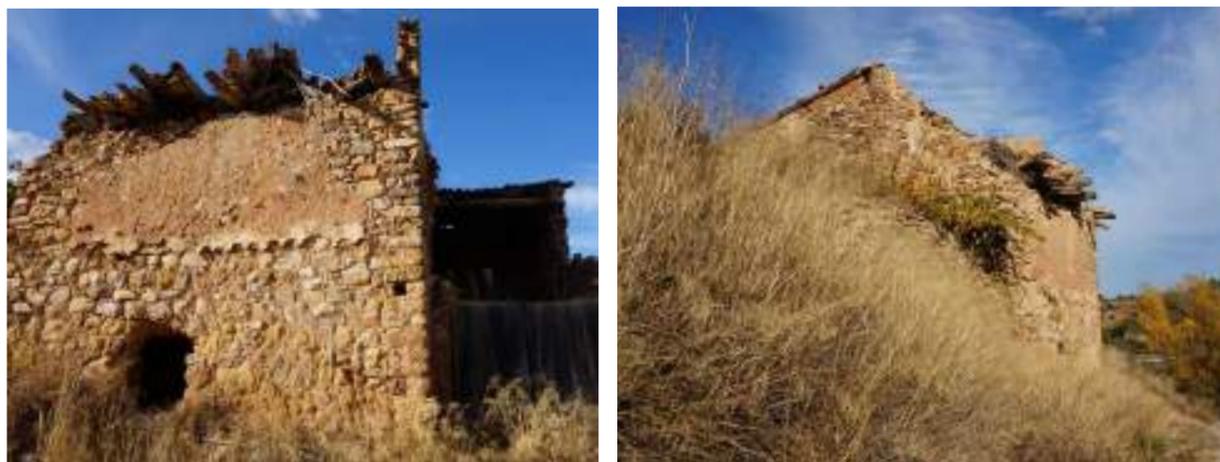
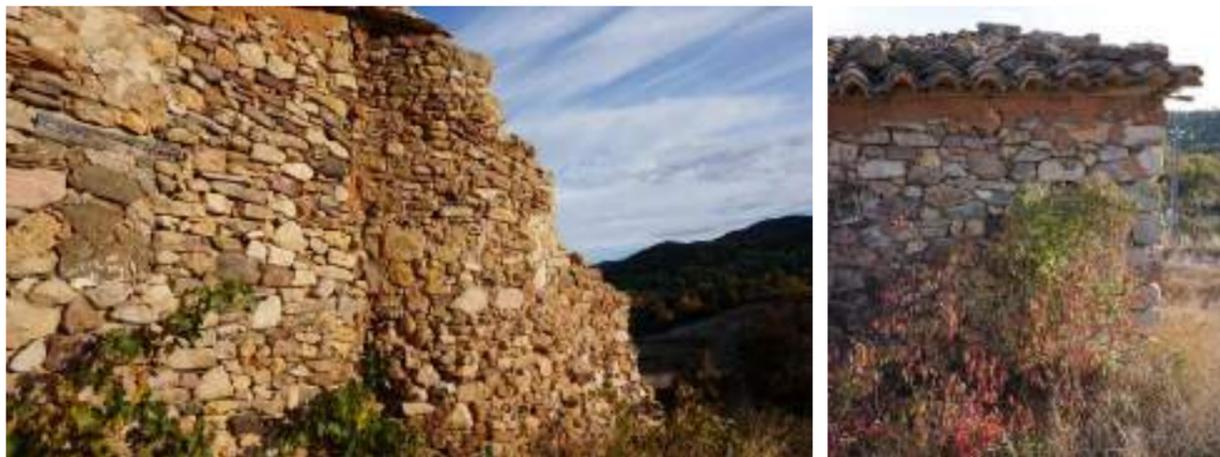
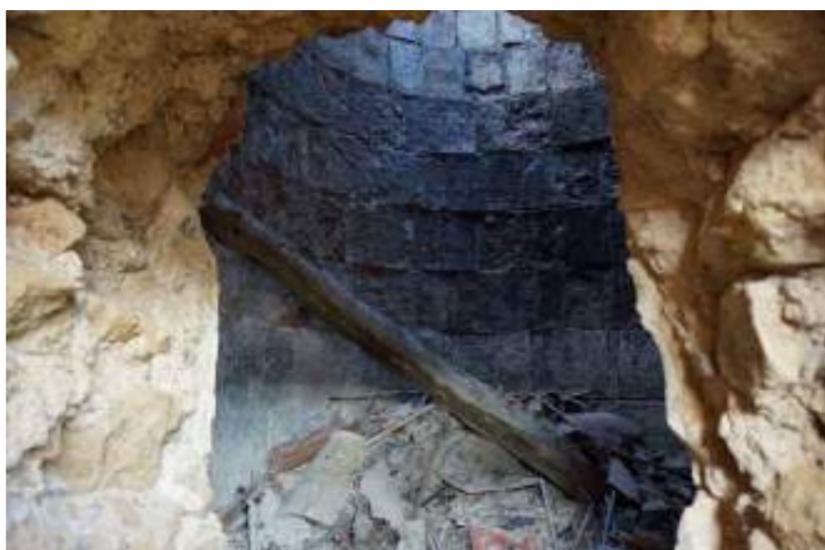
REPORTAJE FOTOGRÁFICO

INTERIOR CUBO DE VINO

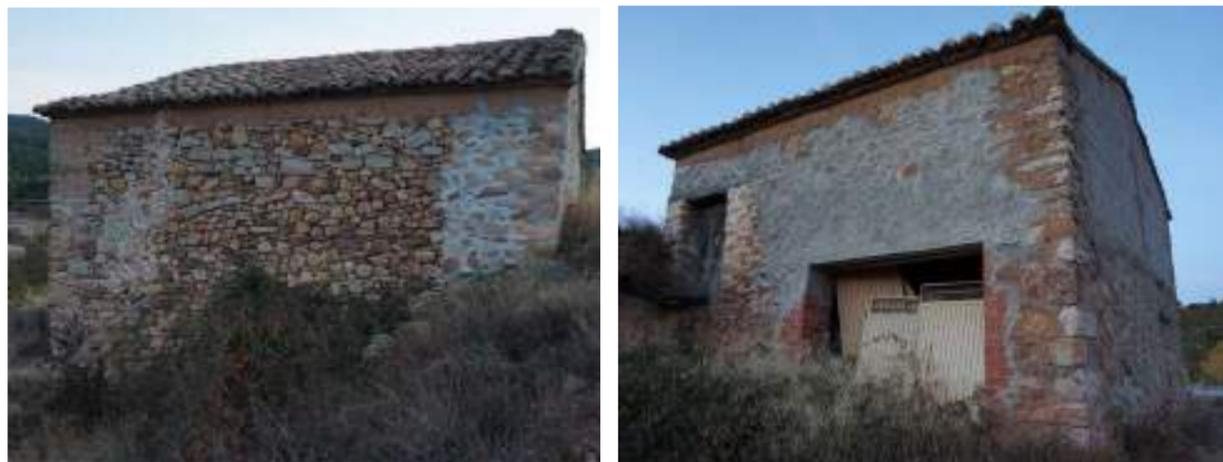
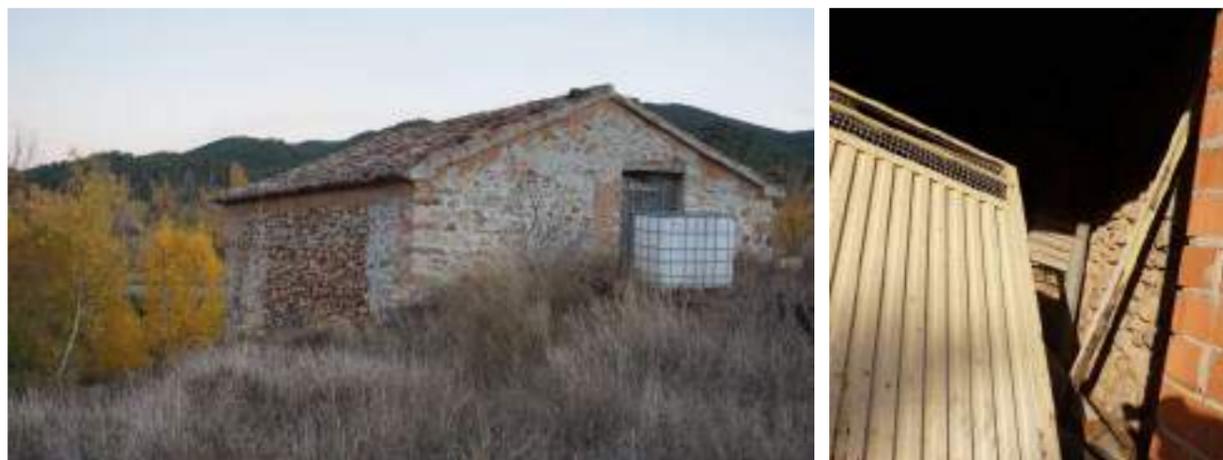
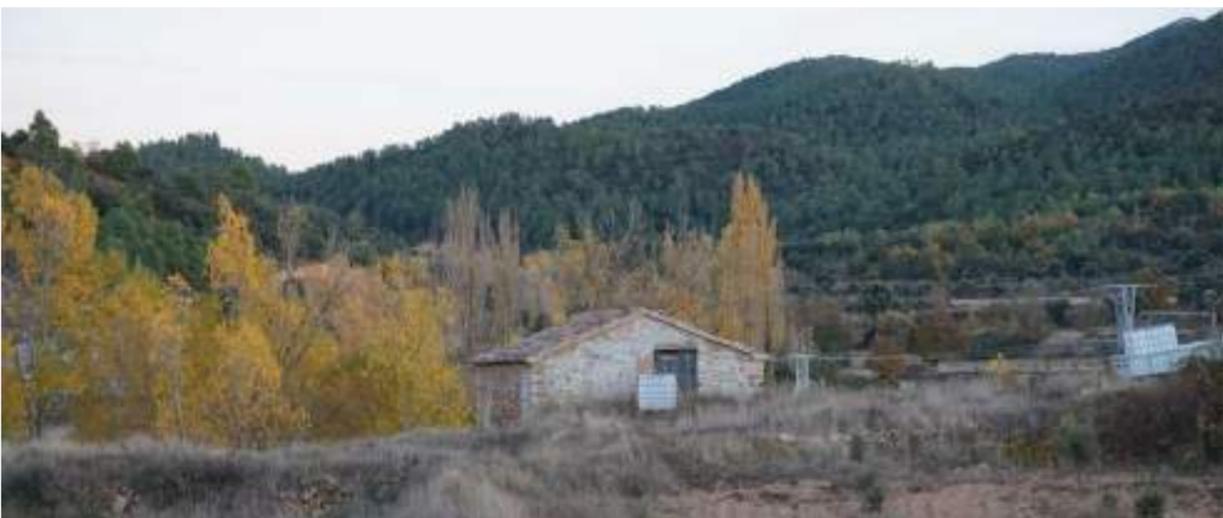
REPORTAJE FOTOGRÁFICO

DESCRIPCIÓN:
 Construcción de piedra en seco, de espacio único con una cubierta a una vertiente realizada mediante tejas cerámicas. La estructura que conforma la edificación se compone de vigas de madera y muros de mampostería.

<input type="checkbox"/> corrosión	<input type="checkbox"/> desplome	<input checked="" type="checkbox"/> vegetación
<input checked="" type="checkbox"/> humedades	<input type="checkbox"/> deformaciones	<input checked="" type="checkbox"/> filtraciones
<input checked="" type="checkbox"/> suciedad	<input checked="" type="checkbox"/> grietas	<input type="checkbox"/> vandalismo
<input checked="" type="checkbox"/> pérdida de volúmen	<input checked="" type="checkbox"/> fisuras	<input type="checkbox"/> eflorescencias
<input checked="" type="checkbox"/> improntas	<input type="checkbox"/> elementos impropios	<input checked="" type="checkbox"/> deterioro
<input type="checkbox"/> erosión superficial	<input checked="" type="checkbox"/> ataques biológicos

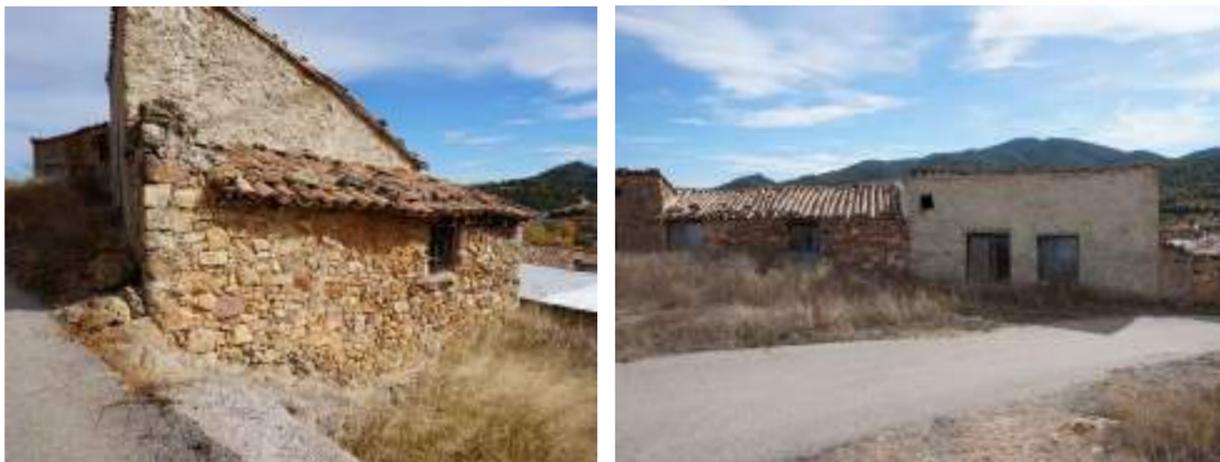
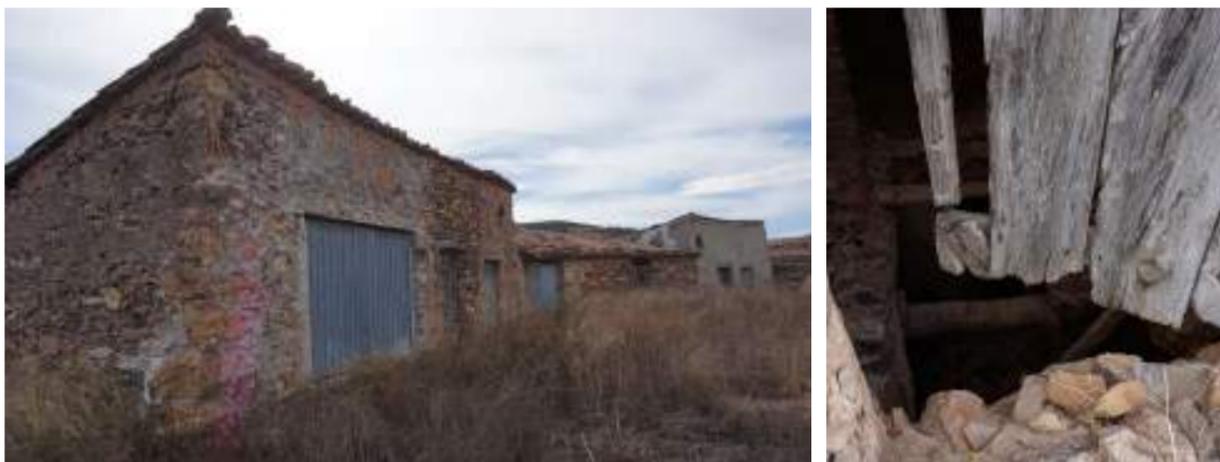
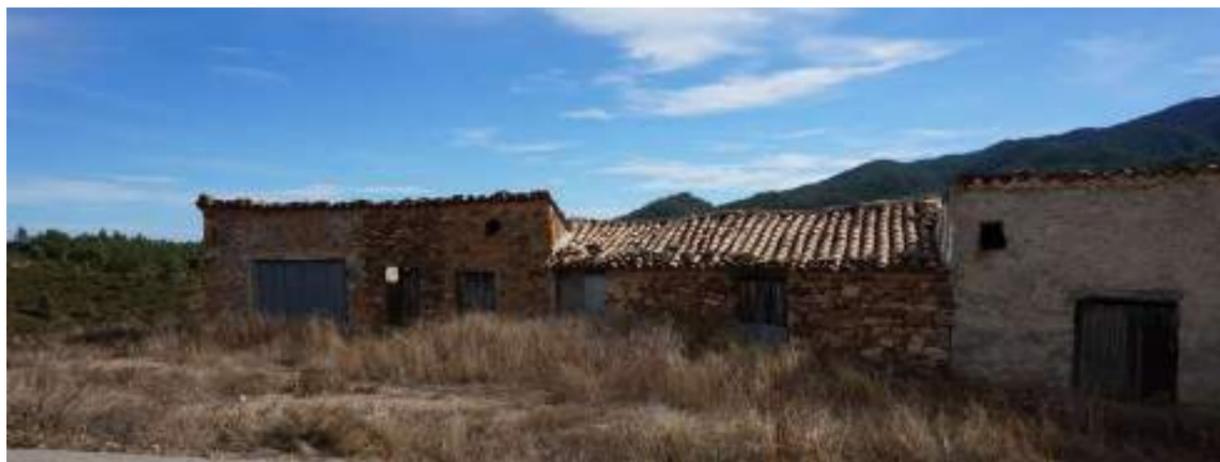
REPORTAJE FOTOGRÁFICO

DESCRIPCIÓN:
 Construcción de piedra en seco, de espacio único con una cubierta a una vertiente realizada mediante tejas cerámicas. La estructura que conforma la edificación se compone de vigas de madera y muros de mampostería.

PATOLOGÍAS	<input type="checkbox"/> corrosión	<input type="checkbox"/> desplome	<input checked="" type="checkbox"/> vegetación
	<input checked="" type="checkbox"/> humedades	<input type="checkbox"/> deformaciones	<input checked="" type="checkbox"/> filtraciones
	<input checked="" type="checkbox"/> suciedad	<input checked="" type="checkbox"/> grietas	<input type="checkbox"/> vandalismo
	<input checked="" type="checkbox"/> pérdida de volúmen	<input checked="" type="checkbox"/> fisuras	<input type="checkbox"/> eflorescencias
	<input checked="" type="checkbox"/> improntas	<input type="checkbox"/> elementos impropios	<input checked="" type="checkbox"/> deterioro
	<input type="checkbox"/> erosión superficial	<input checked="" type="checkbox"/> ataques biológicos
